**Expediente: 249/2024**

SOLICITUD DE APEO DE ARBOLADO (AP-201-2024) PARTE 1ª  
MOTIVO: INCOMPATIBILIDAD CON OBRA

Código: AP-201-2024

Ubicación: Calle Estrella Mizar

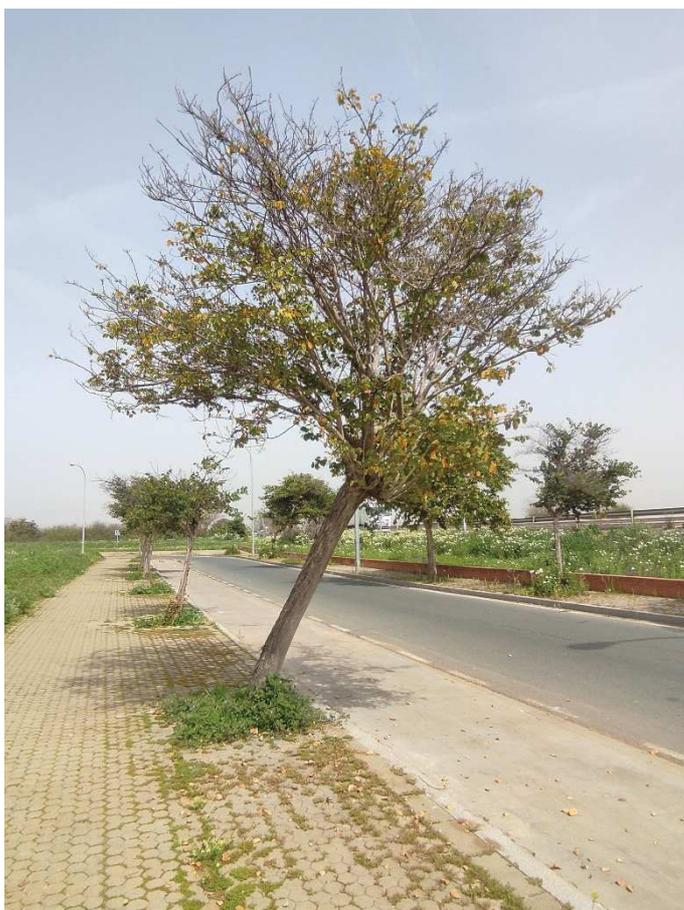
**12. FOTOGRAFÍA DEL EJEMPLAR:**

8. LATITUD DE ACERADO(m): 4
9. LESIONES GRAVES:
  - Inclinación de tronco
10. ESTADO GENERAL:
  - Ejemplar alterado, con defectos estructurales y fisiológicos. Numerosas ramillas secas

11. OBSERVACIONES:
  - Interferencia ineludible de la posición arbolada con la obra de construcción de la Línea 3 de Metro de Sevilla, Subtramo I.
  - Los daños que pueden generarse a nivel radicular dada la interferencia de la posición con las obras previstas, tienen capacidad de mermar de forma inmediata la estabilidad del ejemplar, incluso su permanencia.

*Vista general del ejemplar Id 117006*

- La edad relativa, estado, tamaño y porte del ejemplar hacen considerar inviable su trasplante.
  - El proyecto constructivo incluye la plantación de nuevos ejemplares, como compensación del total de arbolado afectado en este tramo.
