SOLICITUD DE APEO DE ARBOLADO (AP-205-2024) PARTE 1ª  
MOTIVO: INCOMPATIBILIDAD CON OBRA

Código: AP-205-2024

Ubicación: Calle Estrella Mizar

SOLICITUD DE APEO DE ARBOLADO (AP-205-2024) PARTE 2ª

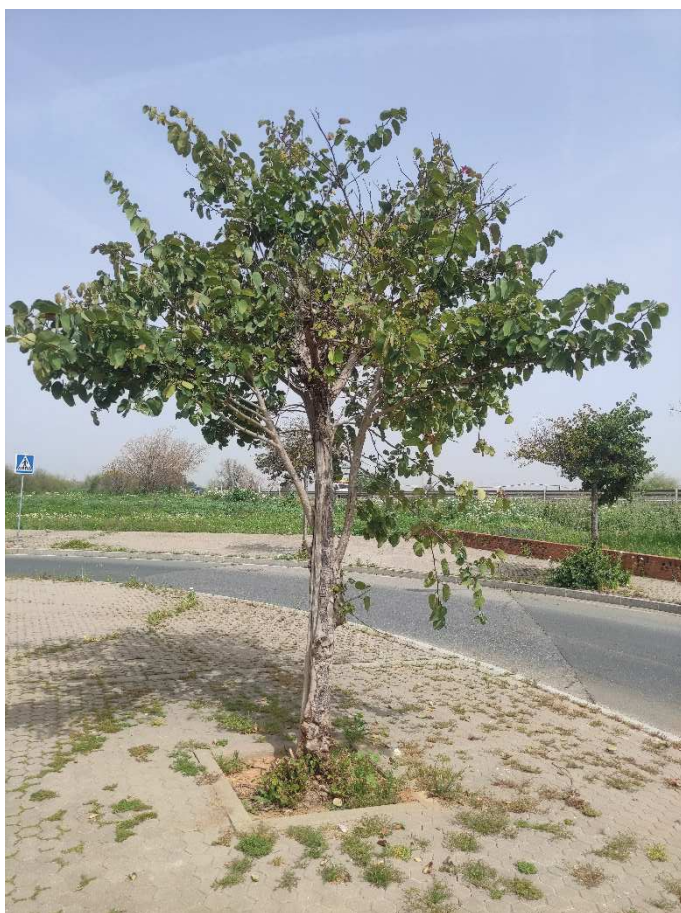
**12. FOTOGRAFÍA DEL EJEMPLAR:**

8. LATITUD DE ACERADO(m): 4
9. LESIONES GRAVES:
  - Cavidad longitudinal en tronco con descortezado
10. ESTADO GENERAL:
  - Árbol con alteraciones fisiológicas y estructurales graves. La vitalidad del ejemplar es baja, con numerosas ramillas secas y copa desestructurada, formada por suplentes surgidos a partir de brotaciones epicórmicas. La cavidad longitudinal ocupa toda la estructura, con duramen visible

*Vista general del ejemplar Id 117018*

- La edad relativa, estado, tamaño y porte del ejemplar hacen considerar inviable su trasplante.
  - El proyecto constructivo incluye la plantación de nuevos ejemplares, como compensación del total de arbolado afectado en este tramo.
