SOLICITUD DE APEO DE ARBOLADO (AP-208-2024) PARTE 1ª
MOTIVO: INCOMPATIBILIDAD CON OBRA

Código: AP-208-2024

Ubicación: Calle Estrella Mizar

SOLICITUD DE APEO DE ARBOLADO (AP-208-2024) PARTE 2ª

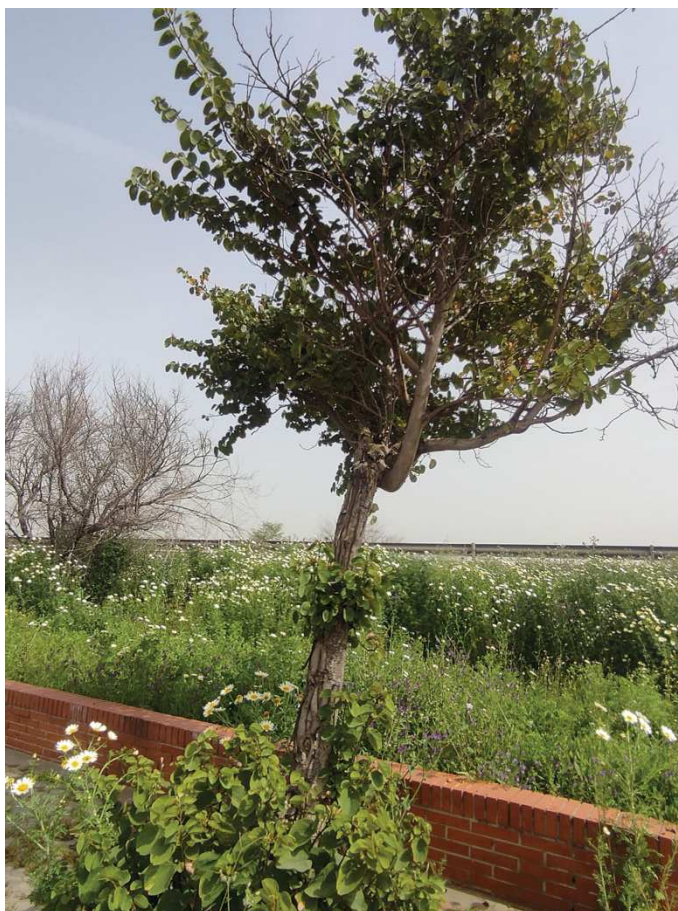
12. FOTOGRAFÍA DEL EJEMPLAR:

8. LATITUD DE ACERADO(m): 2
9. LESIONES GRAVES:
 - Herida longitudinal en tronco con duramen visible.
 - Descortezado y heridas en cuello.
 - Ligera inclinación en tronco.

- Brotaciones epicórmicas desde la base.
 - Ramas secas.
 - Baja vitalidad.
10. ESTADO GENERAL:
 - Ejemplar con alteraciones graves, presenta numerosas brotaciones en la base sobre heridas y descortezados. Copa desestructurada formada por suplentes de emergencia en antiguas heridas en tronco. Presenta ramas secas y baja vitalidad.

11. OBSERVACIONES:
 - Interferencia ineludible de la posición arbolada con la obra de construcción de la Línea 3 de Metro de Sevilla, Subtramo I.
 - Los daños que pueden generarse a nivel radicular dada la interferencia de la posición con las obras previstas, tienen capacidad de mermar de forma inmediata la estabilidad del ejemplar, incluso su permanencia.

- La edad relativa, estado, tamaño y porte del ejemplar hacen considerar inviable su trasplante.

- El proyecto constructivo incluye la plantación de nuevos ejemplares, como compensación del total de arbolado afectado en este tramo.
