SOLICITUD DE APEO DE ARBOLADO (AP-213-2024) PARTE 1ª  
MOTIVO: INCOMPATIBILIDAD CON OBRA

Código: AP-213-2024

Ubicación: Calle Estrella Mizar

SOLICITUD DE APEO DE ARBOLADO (AP-213-2024) PARTE 2ª

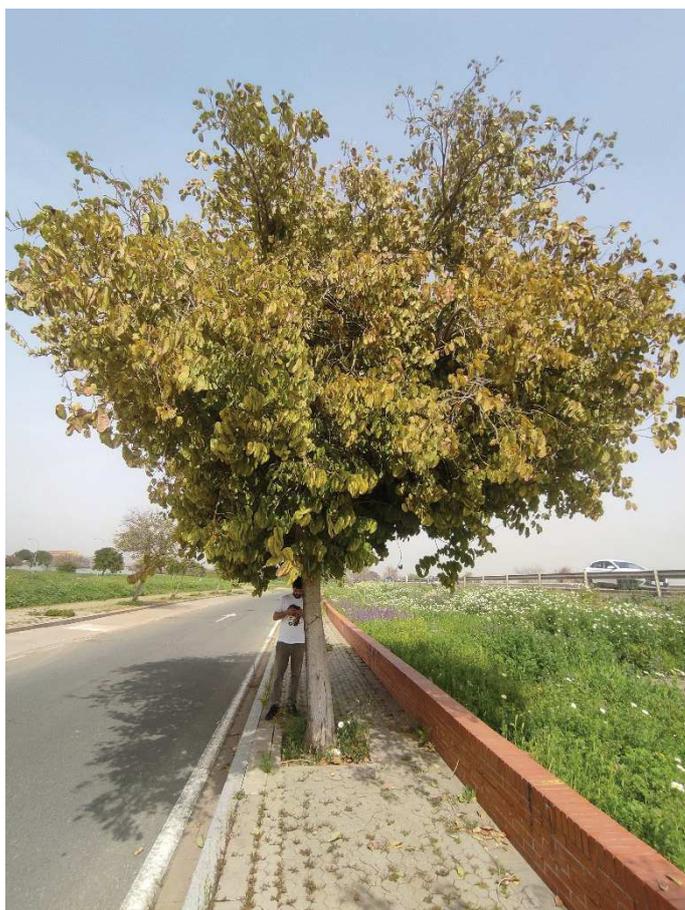
**12. FOTOGRAFÍA DEL EJEMPLAR:**

1. FECHA: 22/05/2024
2. SITUACIÓN: Calle Estrella Mizar
3. DISTRITO: Norte
4. ESPECIE: *Bauhinia variegata*, ID: 116957
5. P.C. (c.m): 83
6. ALTURA (m): 6
7. ALCORQUE: Menos de 1 m
8. LATITUD DE ACERADO(m): 2
9. LESIONES GRAVES:
10. ESTADO GENERAL:
  - Normal
11. OBSERVACIONES:
  - Interferencia ineludible de la posición arbolada con la obra de construcción de la Línea 3 de Metro de Sevilla, Subtramo I.
  - Los daños que pueden generarse a nivel radicular dada la interferencia de la posición con las obras previstas, tienen capacidad de mermar de forma inmediata la estabilidad del ejemplar, incluso su permanencia.
  - La edad relativa, estado, tamaño y porte del ejemplar hacen considerar inviable su trasplante.
  - El proyecto constructivo incluye la plantación de nuevos ejemplares, como compensación del total de arbolado afectado en este tramo.

*Vista general del ejemplar Id 116957*
