SOLICITUD DE APEO DE ARBOLADO (AP-214-2024) PARTE 1ª
MOTIVO: INCOMPATIBILIDAD CON OBRA

Código: AP-214-2024

Ubicación: Calle Estrella Mizar

SOLICITUD DE APEO DE ARBOLADO (AP-214-2024) PARTE 2ª

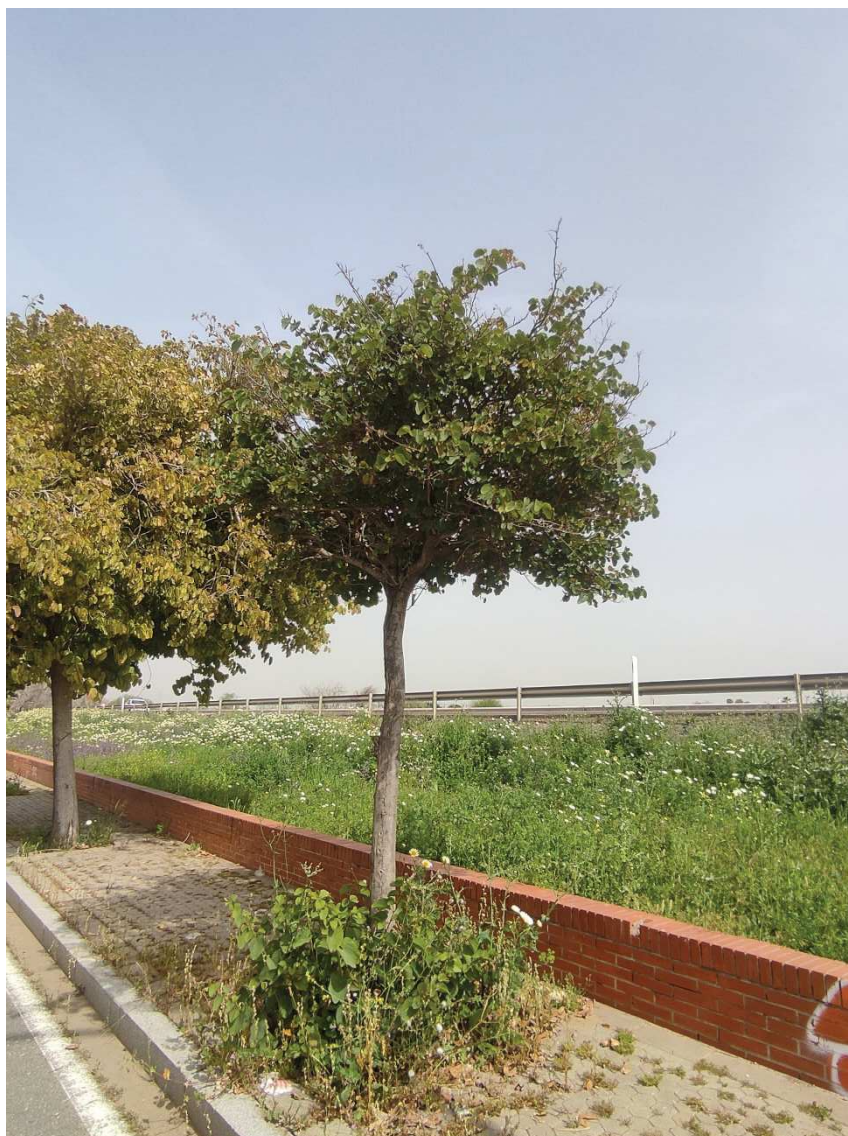
12. FOTOGRAFÍA DEL EJEMPLAR:

8. LATITUD DE ACERADO(m): 2
9. LESIONES GRAVES:
 - Herida longitudinal en tronco
10. ESTADO GENERAL:
 - Ejemplar alterado, con defectos estructurales y fisiológicos. Vitalidad media, con ramillas secas en copa brotaciones epicórmicas en la base

11. OBSERVACIONES:
 - Interferencia ineludible de la posición arbolada con la obra de construcción de la Línea 3 de Metro de Sevilla, Subtramo I.
 - Los daños que pueden generarse a nivel radicular dada la interferencia de la posición con las obras previstas, tienen capacidad de mermar de forma inmediata la estabilidad del ejemplar, incluso su permanencia.

Vista general del ejemplar Id 116960

- La edad relativa, estado, tamaño y porte del ejemplar hacen considerar inviable su trasplante.
 - El proyecto constructivo incluye la plantación de nuevos ejemplares, como compensación del total de arbolado afectado en este tramo.
