SOLICITUD DE APEO DE ARBOLADO (AP-224-2024) PARTE 1ª
MOTIVO: INCOMPATIBILIDAD CON OBRA

Código: AP-224-2024

Ubicación: Calle Estrella Mizar

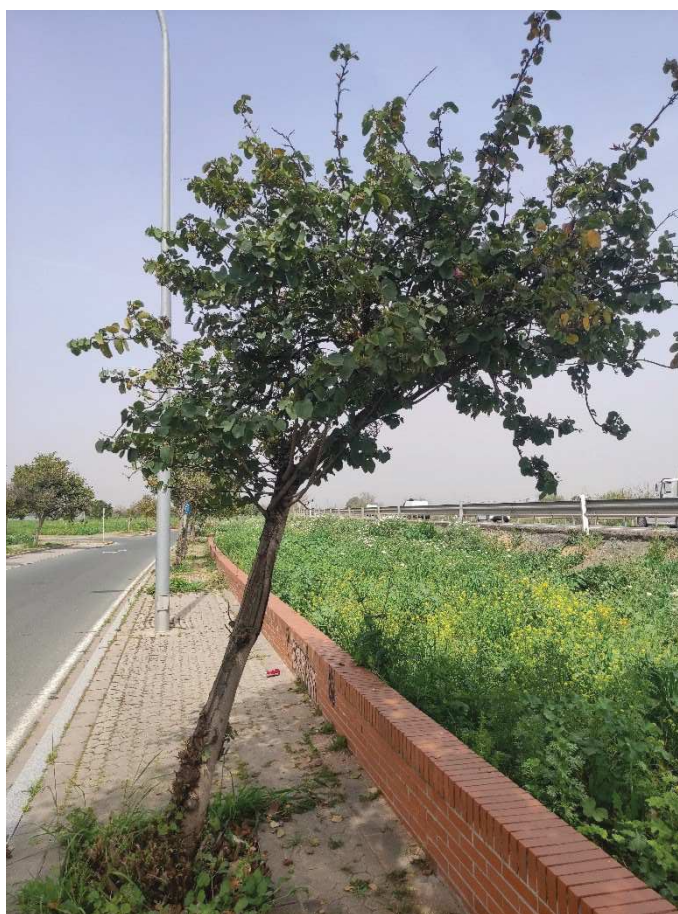
12. FOTOGRAFÍA DEL EJEMPLAR:

8. LATITUD DE ACERADO(m): 2
9. LESIONES GRAVES:
 - Herida longitudinal en tronco con duramen visible
 - Brotaciones epicórmicas desde la base que han generado chancros en tronco

- Vitalidad media
 - Tronco inclinado
10. ESTADO GENERAL:
 - Ejemplar adulto alterado con vitalidad media y alteraciones fisiológicas y estructurales.
11. OBSERVACIONES:

Vista general del ejemplar con ID 116992

- Interferencia ineludible de la posición arbolada con la obra de construcción de la Línea 3 de Metro de Sevilla, Subtramo I.
 - Los daños que pueden generarse a nivel radicular dada la interferencia de la posición con las obras previstas, tienen capacidad de mermar de forma inmediata la estabilidad del ejemplar, incluso su permanencia.

- La edad relativa, estado, tamaño y porte del ejemplar hacen considerar inviable su trasplante.

- El proyecto constructivo incluye la plantación de nuevos ejemplares, como compensación del total de arbolado afectado en este tramo.
