SOLICITUD DE APEO DE ARBOLADO (AP-225-2024) PARTE 1ª
MOTIVO: INCOMPATIBILIDAD CON OBRA

Código: AP-225-2024

Ubicación: Calle Estrella Mizar

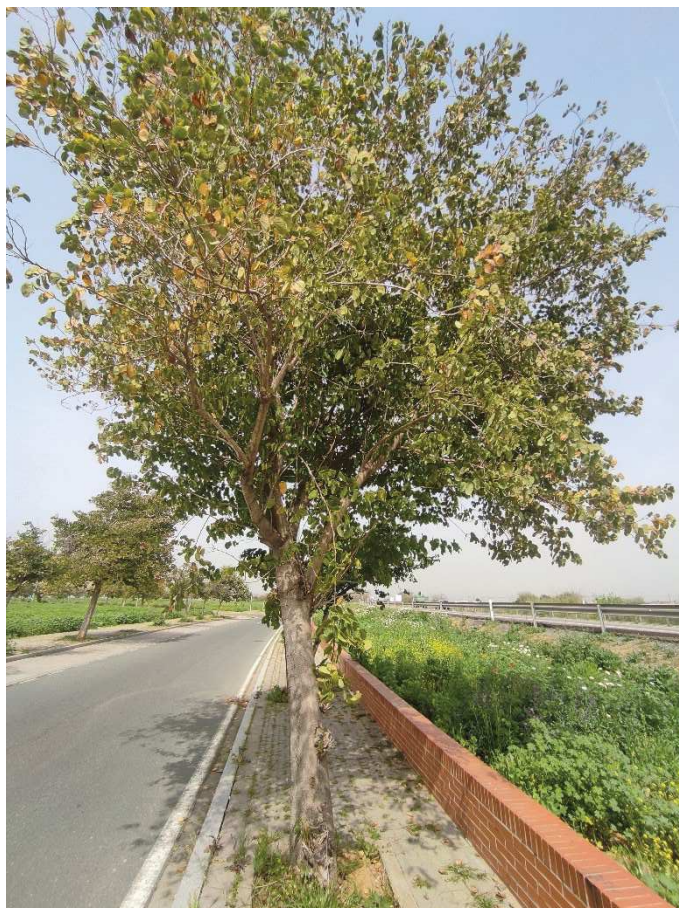
12. FOTOGRAFÍA DEL EJEMPLAR:

8. LATITUD DE ACERADO(m): 2
9. LESIONES GRAVES:
 - Ninguna lesión o alteración que haga comprometer su futuro.
 - Maderas vistas en base y tronco por heridas de poda

- Ramillas secas
10. ESTADO GENERAL:
 - Árbol adulto normal sin defectos ni alteraciones reseñables.
11. OBSERVACIONES:
 - Interferencia ineludible de la posición arbolada con la obra de construcción de la Línea 3 de Metro de Sevilla, Subtramo I.

Vista general del ejemplar con ID 116982

- Los daños que pueden generarse a nivel radicular dada la interferencia de la posición con las obras previstas, tienen capacidad de mermar de forma inmediata la estabilidad del ejemplar, incluso su permanencia.

- La edad relativa, estado, tamaño y porte del ejemplar hacen considerar inviable su trasplante.
 - El proyecto constructivo incluye la plantación de nuevos ejemplares, como compensación del total de arbolado afectado en este tramo.
