SOLICITUD DE APEO DE ARBOLADO (AP-229-2024) PARTE 1ª  
MOTIVO: INCOMPATIBILIDAD CON OBRA

Código: AP-229-2024

Ubicación: Calle Estrella Mizar

SOLICITUD DE APEO DE ARBOLADO (AP-229-2024) PARTE 2ª

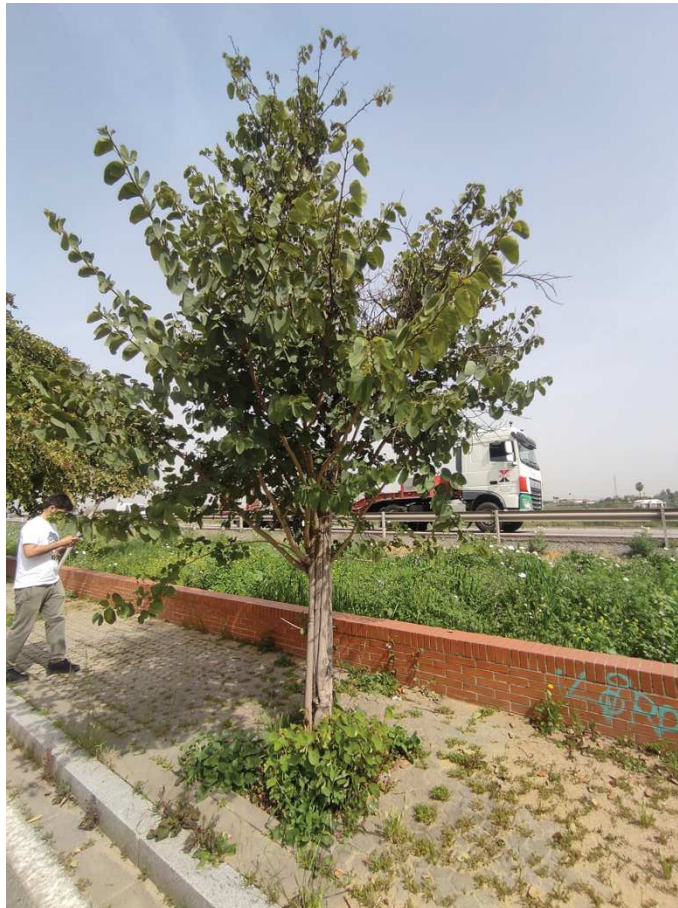
12. FOTOGRAFÍA DEL EJEMPLAR:

8. LATITUD DE ACERADO(m): 2
9. LESIONES GRAVES:
  - Cavidad longitudinal en tronco con descortezado y madera vista.
  - Baja vitalidad.
  - Un 20 % de la copa seca

10. ESTADO GENERAL:
  - Ejemplar con alteraciones graves, lesiones en tronco significativas, desde la base hasta la cruz. Presenta ramas secas y baja vitalidad.

*Vista general ejemplar id 116964*

11. OBSERVACIONES:
  - Interferencia ineludible de la posición arbolada con la obra de construcción de la Línea 3 de Metro de Sevilla, Subtramo I.
  - Los daños que pueden generarse a nivel radicular dada la interferencia de la posición con las obras previstas, tienen capacidad de mermar de forma inmediata la estabilidad del ejemplar, incluso su permanencia.

- La edad relativa, estado, tamaño y porte del ejemplar hacen considerar inviable su trasplante.
  - El proyecto constructivo incluye la plantación de nuevos ejemplares, como compensación del total de arbolado afectado en este tramo.
