SOLICITUD DE APEO DE ARBOLADO (AP-326-2024) PARTE 1ª
MOTIVO: INCOMPATIBILIDAD CON OBRA

Código: AP-326-2024

Ubicación: Calle Estrella Castor

SOLICITUD DE APEO DE ARBOLADO (AP-326-2024) PARTE 2ª

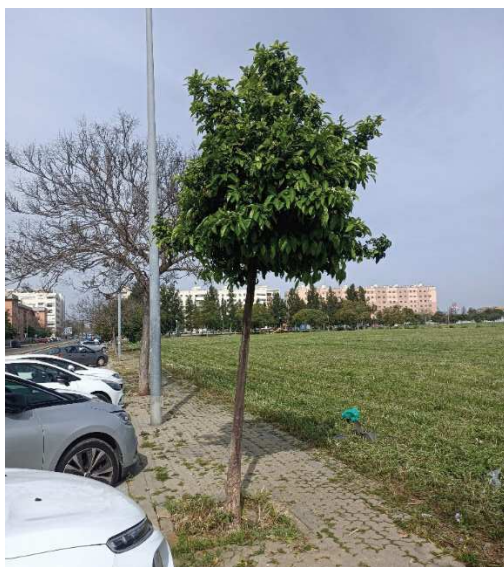
12. FOTOGRAFÍA DEL EJEMPLAR:

1. FECHA: 1 de julio de 2024
2. SITUACIÓN: Calle Estrella Castor
3. DISTRITO: Norte
4. ESPECIE: *Citrus aurantium*, ID: 110180
5. P.C. (c.m): 16
6. ALTURA (m): 4

- Ligera inclinación de tronco.
10. ESTADO GENERAL:
 - Ejemplar adulto alterado por las heridas presentes en tronco y base.
11. OBSERVACIONES:
 - Interferencia ineludible de la posición arbolada con la obra de construcción de la Línea 3 de Metro de Sevilla, Subtramo I.

Vista general del ejemplar con id 110180

- El estado del ejemplar hace considerar inviable su trasplante.
 - El proyecto constructivo incluye la plantación de nuevos ejemplares, como compensación del total de arbolado afectado en este tramo.

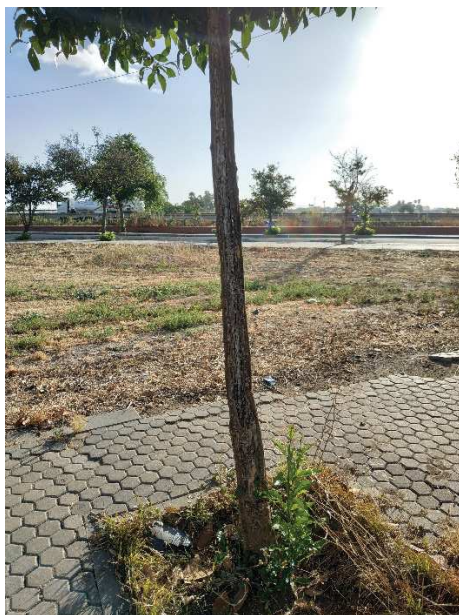
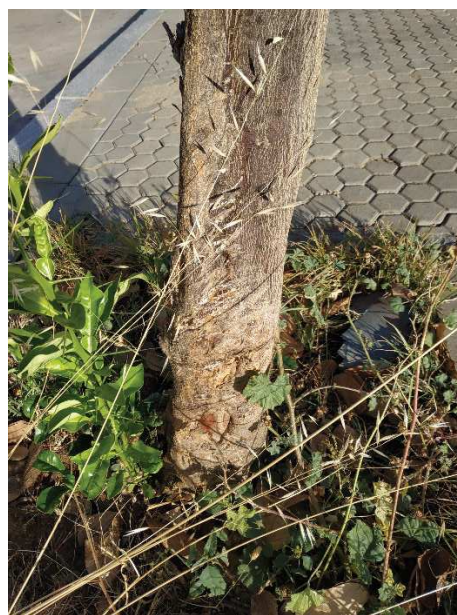
7. ALCORQUE: Menos de 1 m
8. LATITUD DE ACERADO(m): De 2,1 a 4 m
9. LESIONES GRAVES:
 - Heridas en tronco con duramen visible, una de ellas se extiende longitudinalmente desde la base a la cruz.

Heridas en tronco. Id 110180

- Los daños que pueden generarse a nivel radicular dada la interferencia de la posición con las obras previstas, tienen capacidad de mermar de forma inmediata la estabilidad del ejemplar, incluso su permanencia.
