SOLICITUD DE APEO DE ARBOLADO (AP-332-2024) PARTE 1ª
MOTIVO: INCOMPATIBILIDAD CON OBRA

Código: AP-332-2024

Ubicación: Calle Agricultores

SOLICITUD DE APEO DE ARBOLADO (AP-332-2024) PARTE 2ª

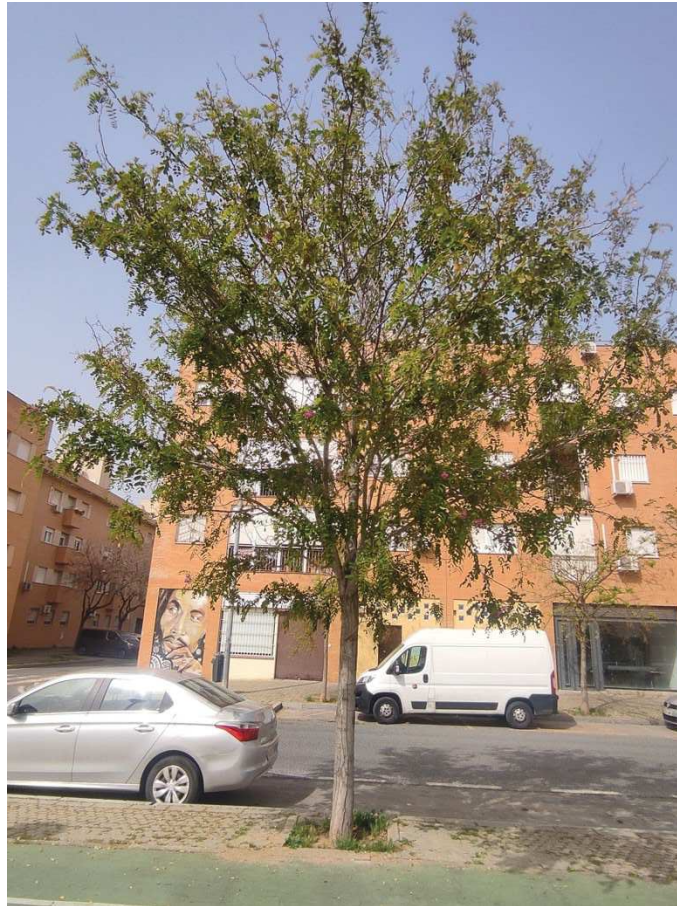
12. FOTOGRAFÍA DEL EJEMPLAR:

6. ALTURA (m): 9
7. ALCORQUE: Menos de 1 m
8. LATITUD DE ACERADO(m): Bulevar
9. LESIONES GRAVES:
 - No presenta lesiones graves.
10. ESTADO GENERAL:
 - Normal. No se observan en el ejemplar lesiones significativas diferentes a las características de la especie y cultivar.

11. OBSERVACIONES:
 - Interferencia ineludible de la posición arbolada con la obra de construcción de la Línea 3 de Metro de Sevilla, Subtramo I.
 - Los daños que pueden generarse a nivel radicular dada la interferencia de la posición con las obras previstas, tienen capacidad de mermar de forma inmediata la estabilidad del ejemplar, incluso su permanencia.

Vista general del ejemplar con id 44028

- La edad relativa, tamaño y porte del ejemplar hacen considerar inviable su trasplante.
 - El proyecto constructivo incluye la plantación de nuevos ejemplares, como compensación del total de arbolado afectado en este tramo.
