SOLICITUD DE APEO DE ARBOLADO. PARTE 1.
MOTIVO: INCOMPATIBILIDAD CON OBRA

Código: AP-155-2014

Ubicación: Tramo 3. Avenida de Montes Sierra

SOLICITUD DE APEO DE ARBOLADO (AP-155-2014). PARTE 2ª
MOTIVO: INCOMPATIBILIDAD CON OBRA

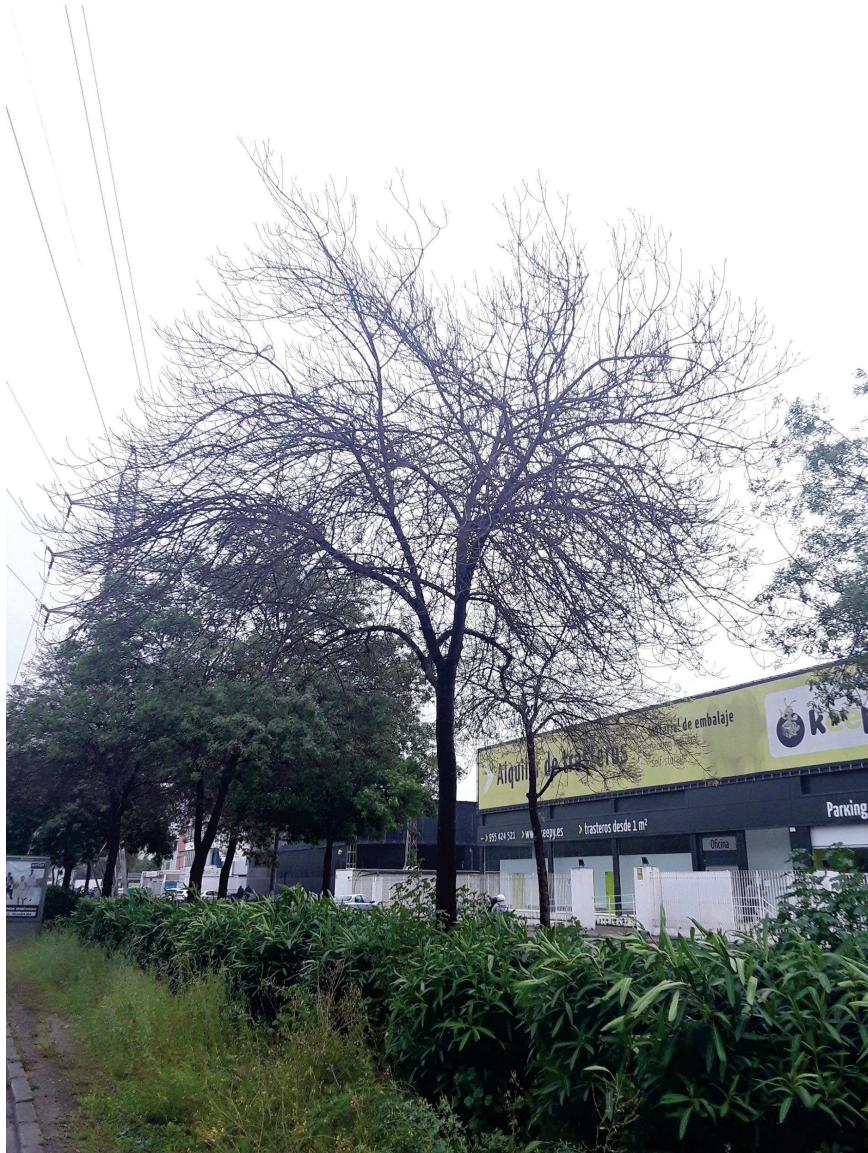
12. FOTOGRAFÍA DEL EJEMPLAR

No presenta lesiones graves.

Alterado

Interferencia ineludible de la posición arbolada con la obra Carril Bus Segregado Torreblanca-Sevilla Este-Santa Justa, la posición del ejemplar solapa con el trazado del firme proyectado y además coincide con zona de parada.

La edad relativa, tamaño y porte hacen que el trasplante sea inviable en condiciones adecuadas que aseguren su viabilidad futura.

Vitalidad baja. Múltiples ramas secas. Ausencia de contrafuertes

Una vez realizado el estudio y contemplados todos los condicionantes que deben tenerse en cuenta para realizar los trabajos de trasplante con las garantías de éxito requeridas, se concluye que los daños radiculares que se provocarán irremediablemente, debido a los cortes requeridos para la delimitación del volumen de cepellón tendrán como consecuencia un importante

estrés y decaimiento del estado fisiológico del árbol, sin poder garantizarse una mínima viabilidad del trasplante.

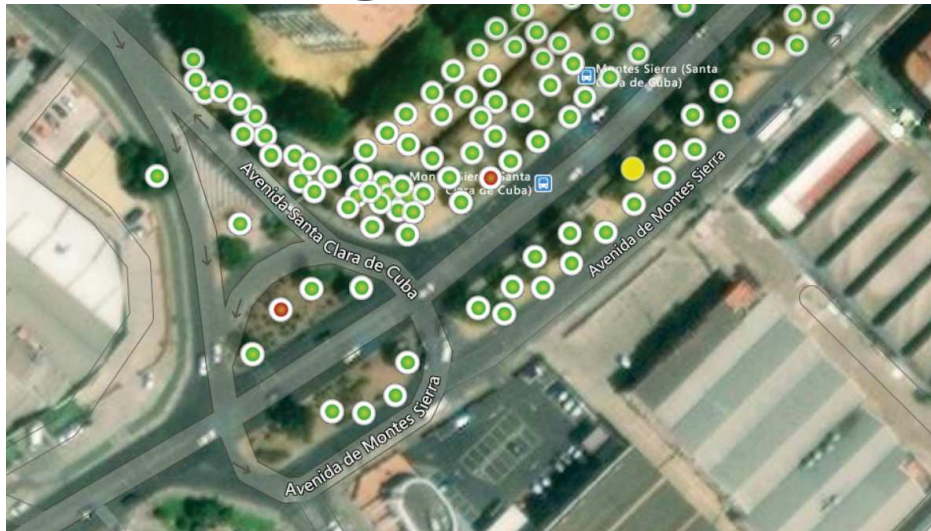
**ID_122269**

1. **FECHA:** 26.02.24
2. **SITUACIÓN:** Avenida Montes Sierra
3. **DISTRITO:** San Pablo-Santa Justa
4. **ESPECIE:** Fraxinus angustifolia
5. **P.C. (c.m):** 65
6. **ALTURA (m):** 7
7. **ALCORQUE (m):** Arcén
8. **LATITUD DE ACERADO(m):** -
9. **LESIONES GRAVES:**
