**SOLICITUD DE APEO DE ARBOLADO. PARTE 1.
MOTIVO: INCOMPATIBILIDAD CON OBRA**

Código: AP-170-2024

Ubicación: Tramo 2. Rotonda Avenida Kansas City- Calle Efeso

SOLICITUD DE APEO DE ARBOLADO (AP-170-2024). PARTE 2
MOTIVO: INCOMPATIBILIDAD CON OBRA

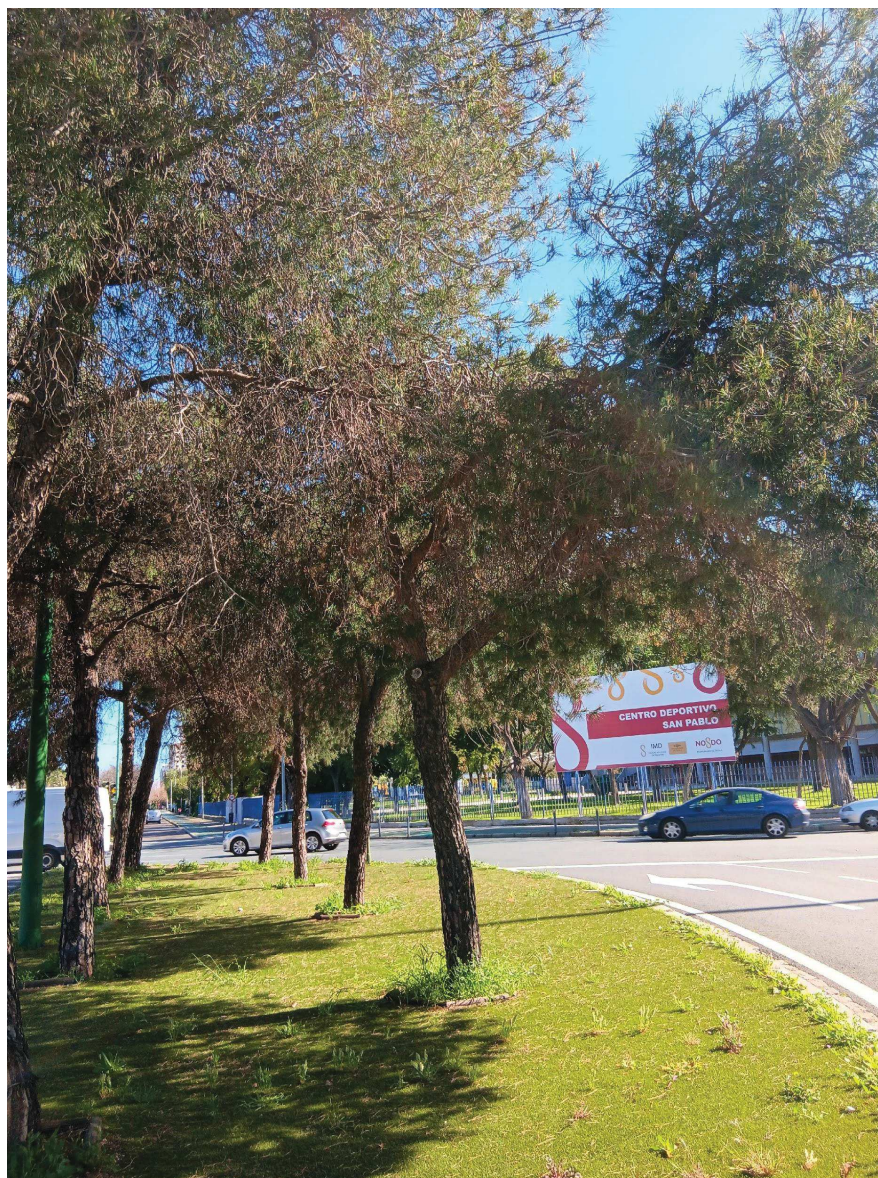
12. FOTOGRAFÍA DEL EJEMPLAR:

Inclinación de 9°W con ramaje seco de pequeño calibre por poda natural. Vitalidad media. Sin contrafuertes claramente visibles. Posible interferencia con vehículos por bajo gálibo (3 m)

Alterado

Ha recibido podas de mantenimiento y refaldado.

La edad relativa, tamaño y porte hacen que el trasplante sea inviable en condiciones adecuadas que aseguren su viabilidad futura.

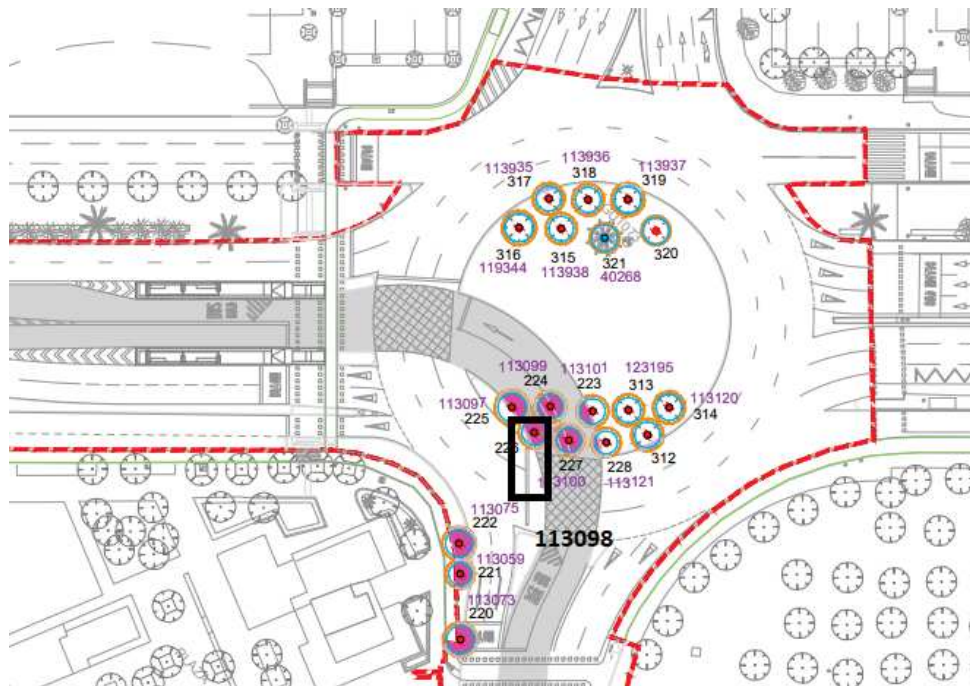
14. PLANO DE INTERFERENCIA CON LA OBRA

Interferencia ineludible de la posición arbolada con la obra Carril Bus Segregado Torreblanca-Sevilla Este-Santa Justa, la posición del ejemplar solapa con el trazado del firme proyectado para el propio carril bus.
