**SOLICITUD DE APEO DE ARBOLADO. PARTE 1.  
MOTIVO: INCOMPATIBILIDAD CON OBRA**

**Código: AP-173-2024**

**Ubicación:** Tramo 2. Rotonda Avenida Kansas City- Calle Efeso

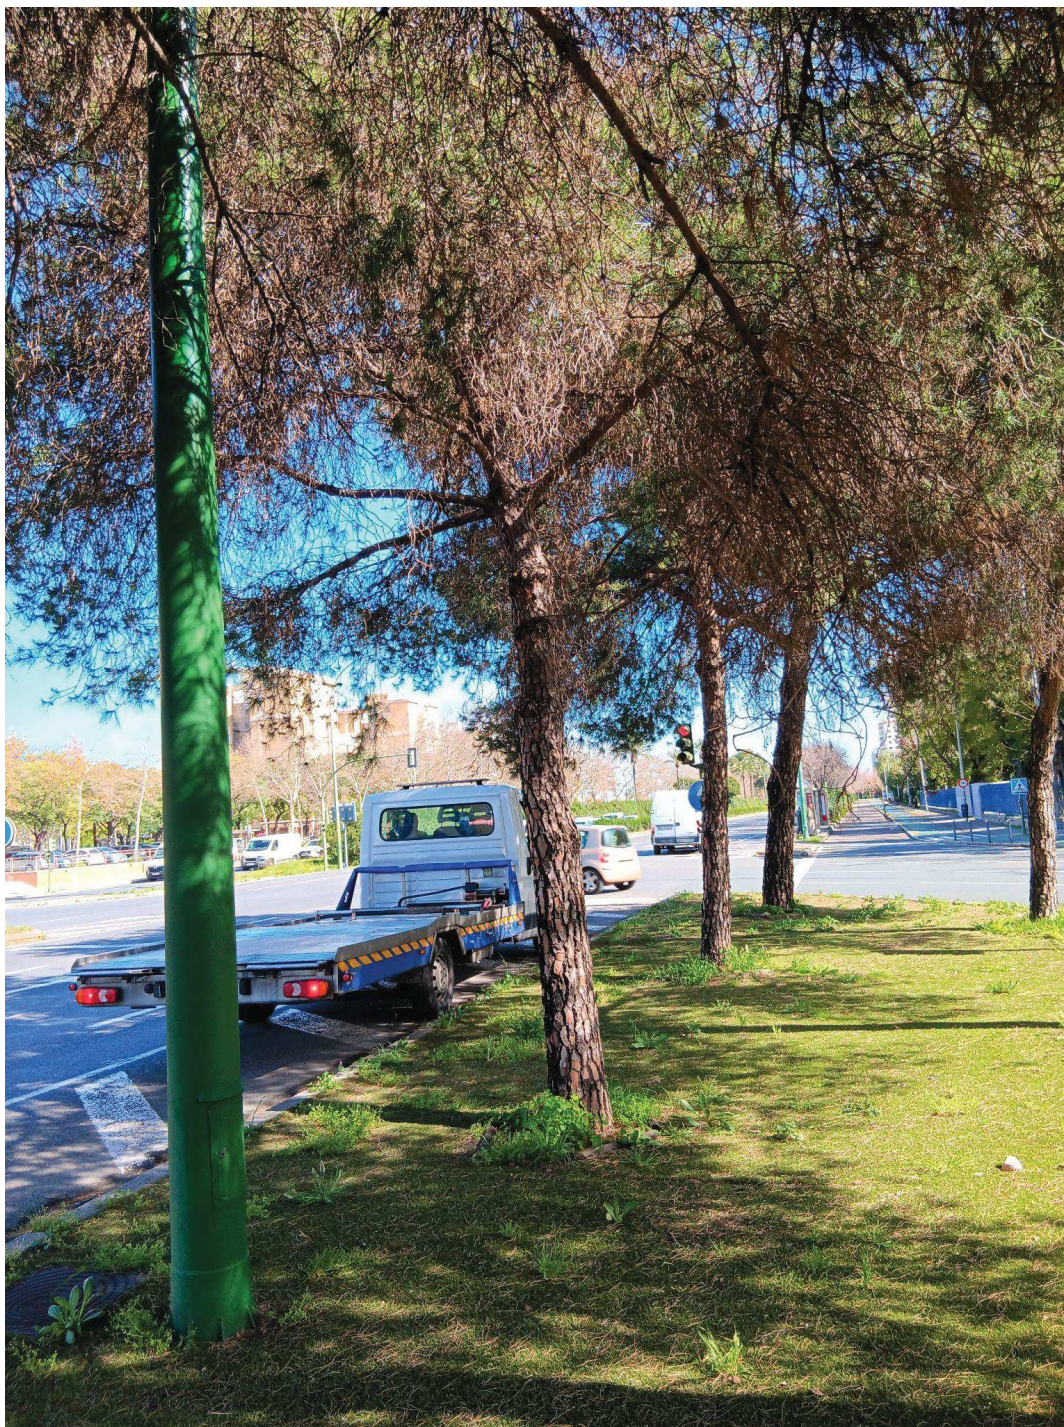
## 12. FOTOGRAFÍA DEL EJEMPLAR:

Inclinación de 9°N con ramaje seco de pequeño calibre por poda natural. Vitalidad media. Sin contrafuertes claramente visibles. Ha recibido podas de mantenimiento y refaldado.

Alterado

Interferencia ineludible de la posición arbolada con la obra Carril Bus Segregado Torreblanca-Sevilla Este-Santa Justa, la posición del ejemplar solapa con el trazado del firme proyectado para el propio carril bus, desaparecen las medianas para convertirse en una rotonda.

La edad relativa, tamaño y porte hacen que el trasplante sea inviable en condiciones adecuadas que aseguren su viabilidad futura.

Puesto que la ejecución del proyecto no es compatible con la posición del ejemplar, y que no existen alternativas viables para preservar el árbol afectado, se justifica la solicitud de apeo por criterios INCOMPATIBILIDAD CON LA OBRA.
