**Expediente: 235/2024**(AP-100-2024 a AP-104-2024)  
AP-100-2024  
IGH

**SOLICITUD DE APEO DE ARBOLADO. PARTE 1.**  
**MOTIVO: INCOMPATIBILIDAD CON OBRA**

**Código: AP-100-2024**

**Ubicación:** Tramo 6. Avenida de las Ciencias

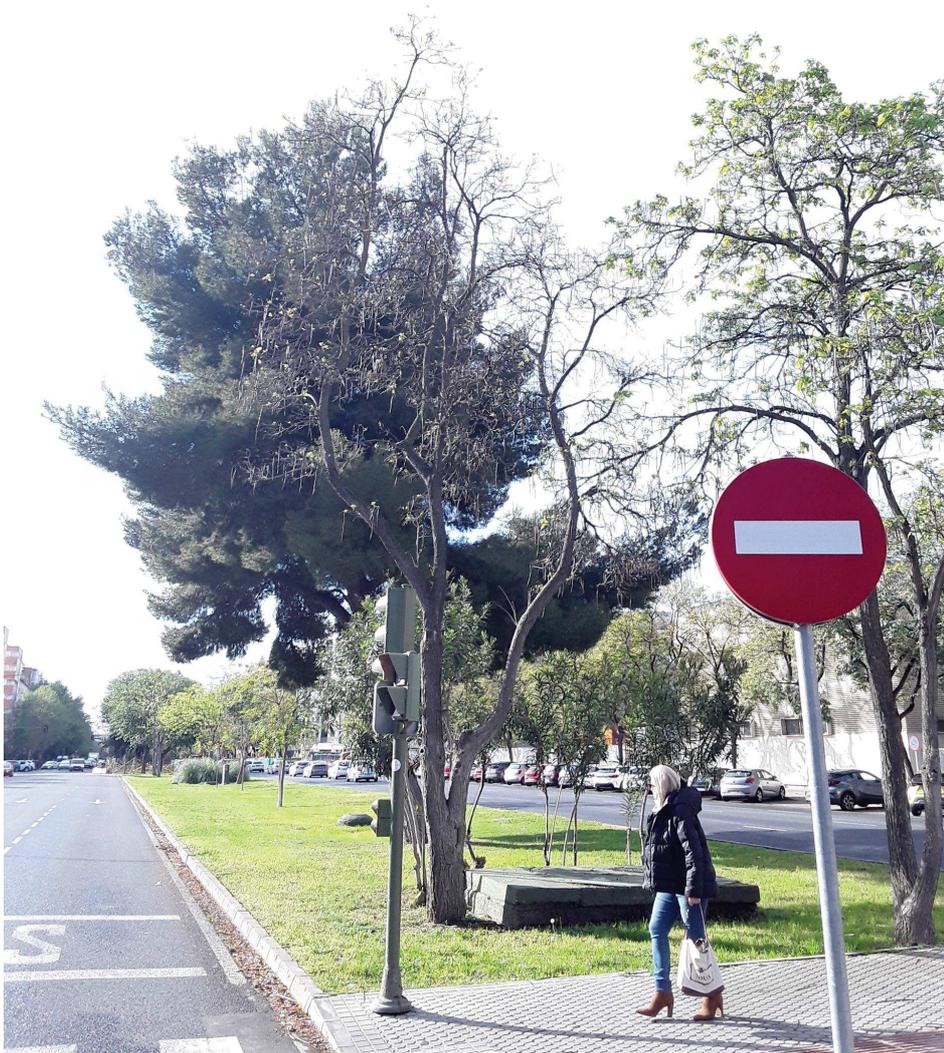
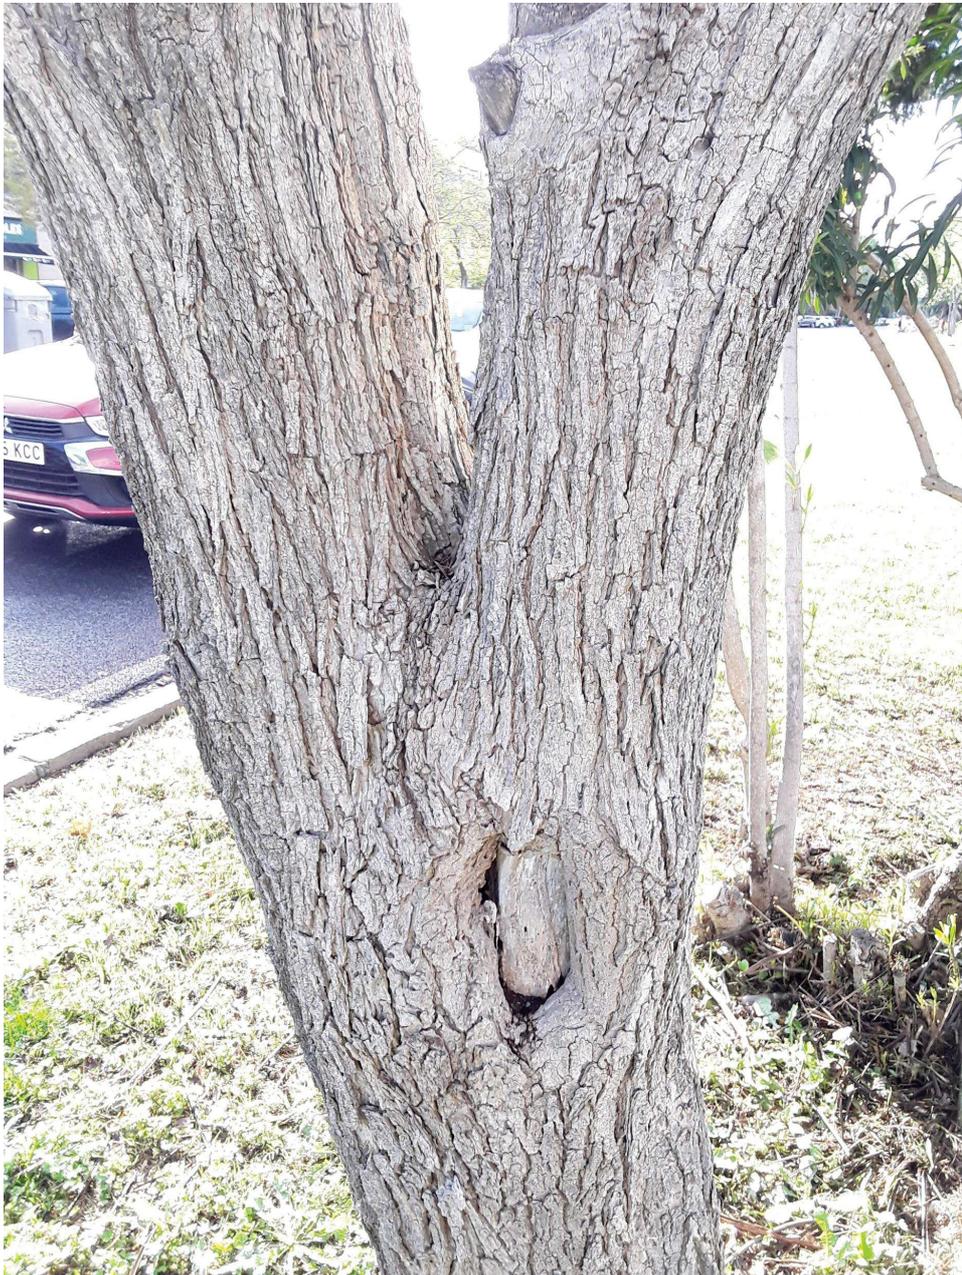
## 12. FOTOGRAFÍA DEL EJEMPLAR

Herida superficial con callo en fuste, a 1 m de la base.

Alterado

Contrafuertes casi inexistentes. Refaldado excesivo. Codominancia en cruz. Ramaje seco. Vitalidad media-baja.

Una vez realizado el estudio y contemplados todos los condicionantes que deben tenerse en cuenta para realizar los trabajos de trasplante con las garantías de éxito requeridas, se concluye que los daños radiculares que se provocarán irremediablemente, debido a los cortes requeridos para la delimitación del volumen de cepellón tendrán como consecuencia un importante estrés y decaimiento del estado fisiológico del árbol, sin poder garantizarse una mínima viabilidad del trasplante.

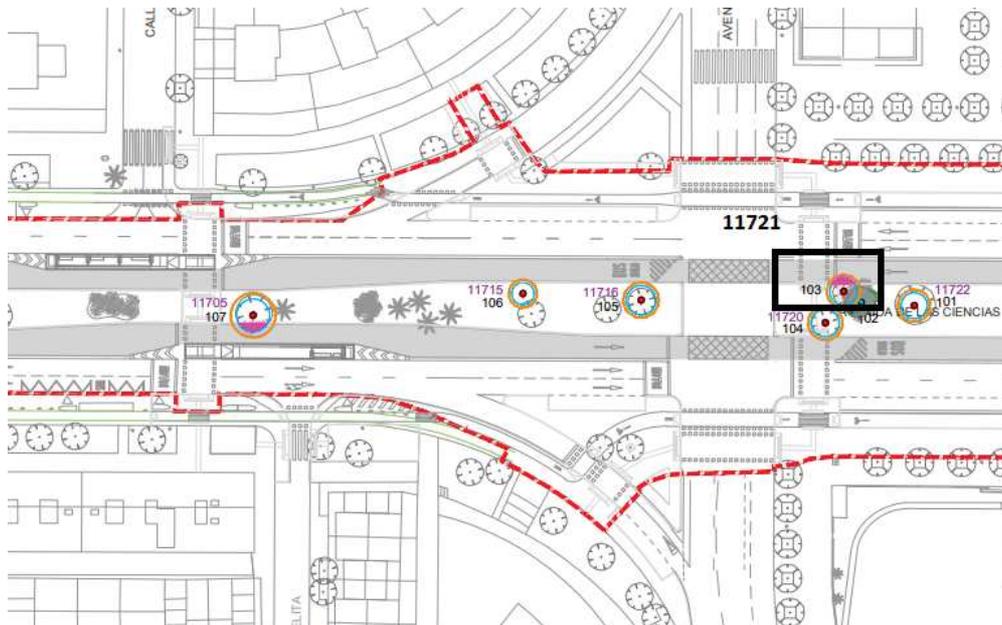
**14. PLANO INTERFERENCIA CON LA OBRA**

Interferencia ineludible de la posición arbolada con la obra Carril Bus Segregado Torreblanca-Sevilla Este-Santa Justa, la posición del ejemplar solapa con la trayectoria propia del carril.
