**Expediente: 235/2024**(AP-100-2024 a AP-104-2024)  
AP-101-2024  
IGH

**SOLICITUD DE APEO DE ARBOLADO. PARTE 1.**  
**MOTIVO: INCOMPATIBILIDAD CON OBRA**

**Código: AP-101-2024**

**Ubicación:** Tramo 6. Avenida de las Ciencias

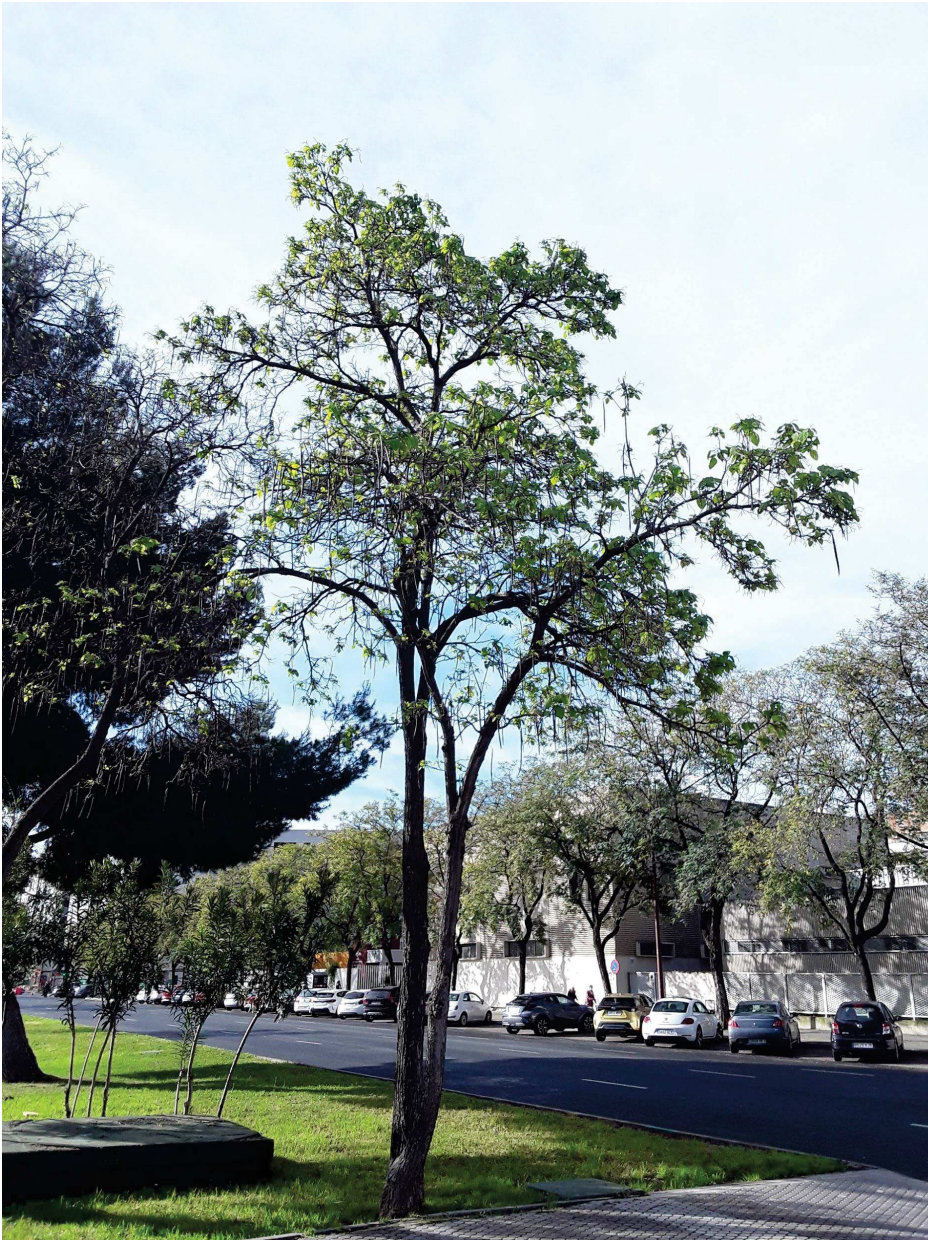
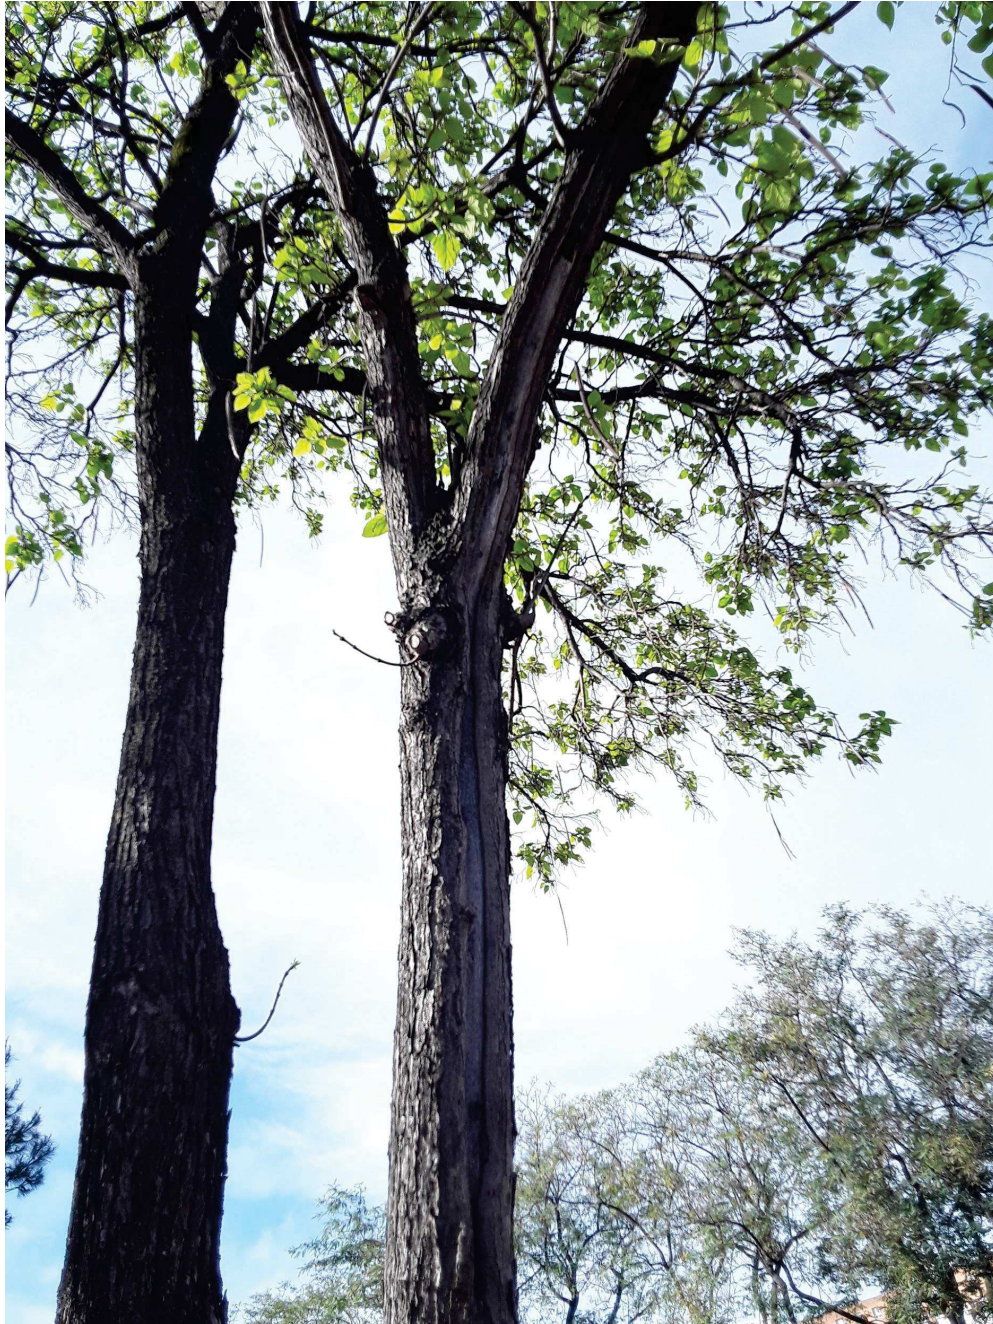
## 12. FOTOGRAFÍA DEL EJEMPLAR

No se aprecian lesiones graves.

Normal

Codominancia en tronco. Presencia de contrafuertes. Codominancia en ramas. Antiguos desgarros en tronco y ramas, con labio de cicatrización. Vitalidad alta.

Una vez realizado el estudio y contemplados todos los condicionantes que deben tenerse en cuenta para realizar los trabajos de trasplante con las garantías de éxito requeridas, se concluye que los daños radiculares que se provocarán irremediablemente, debido a los cortes requeridos para la delimitación del volumen de cepellón tendrán como consecuencia un importante estrés y decaimiento del estado fisiológico del árbol, sin poder garantizarse una mínima viabilidad del trasplante.

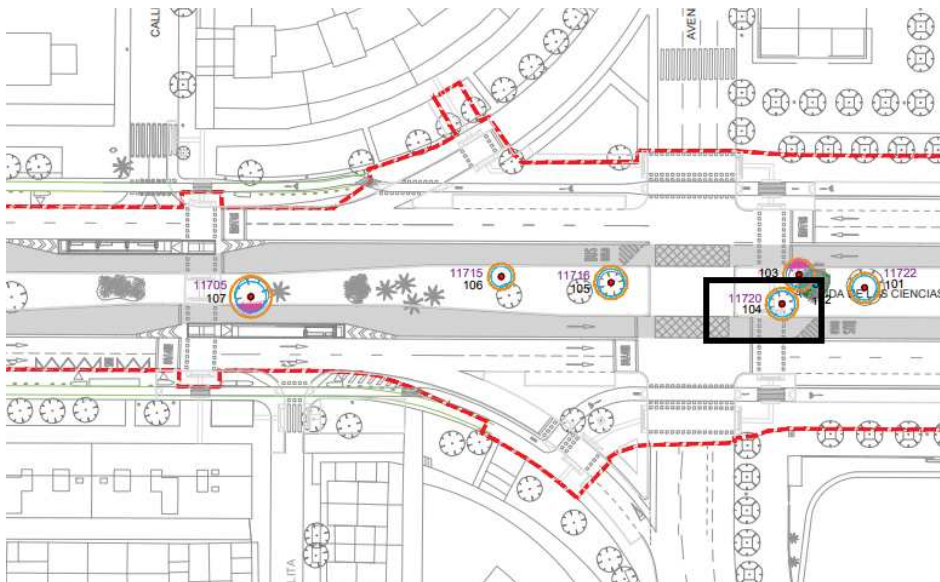
**14. PLANO INTERFERENCIA CON LA OBRA**

Interferencia ineludible de la posición arbolada con la obra Carril Bus Segregado Torreblanca-Sevilla Este-Santa Justa, la posición del ejemplar solapa con la reurbanización de la zona.
