Expediente: 235/2024(AP-100-2024 a AP-104-2024)
AP-102-2024
IGH

SOLICITUD DE APEO DE ARBOLADO. PARTE 1.
MOTIVO: INCOMPATIBILIDAD CON OBRA

Código: AP-102-2024

Ubicación: Tramo 6. Avenida de las Ciencias

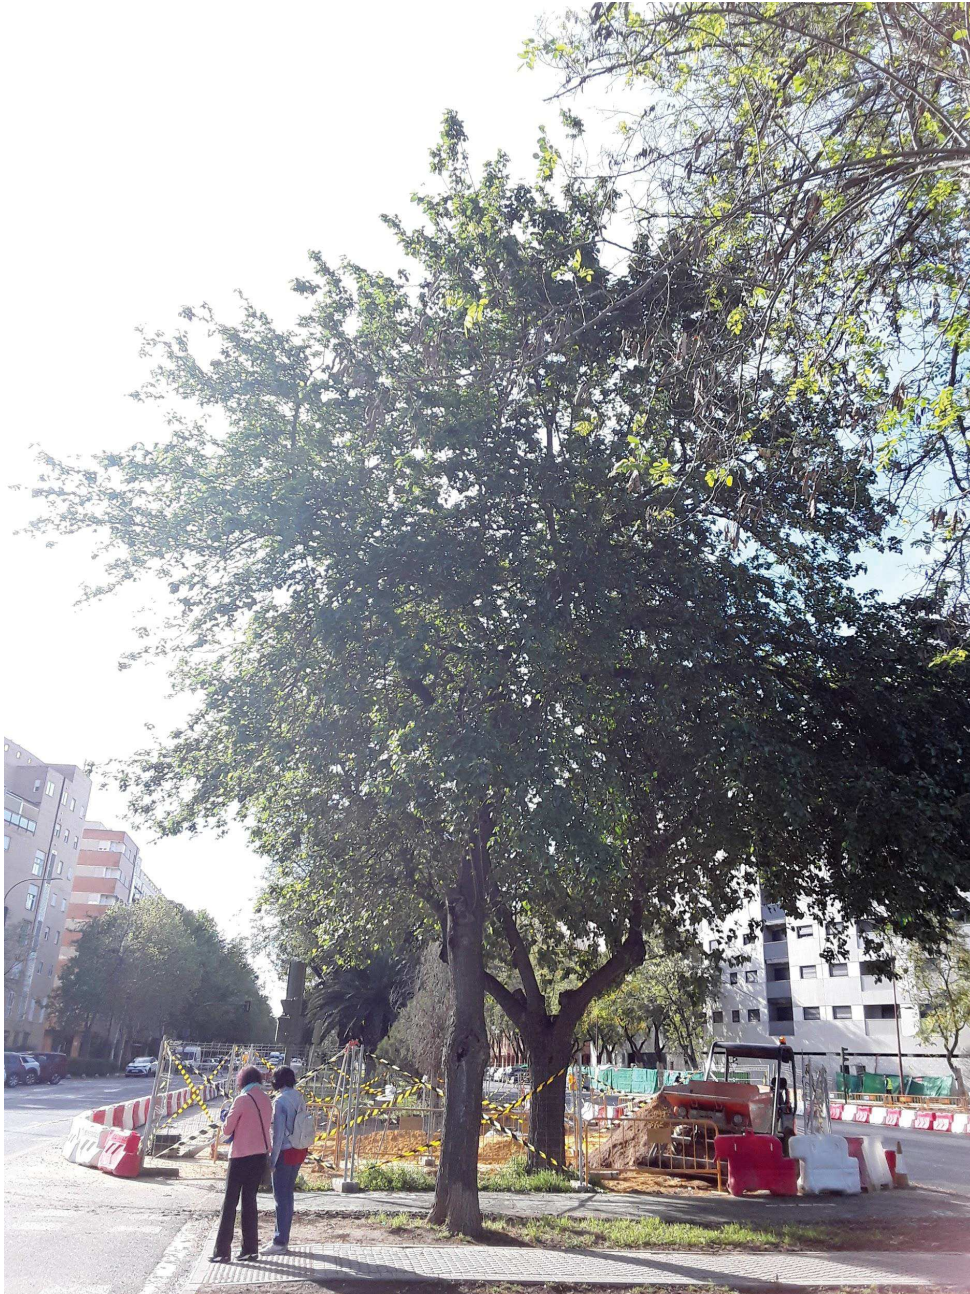
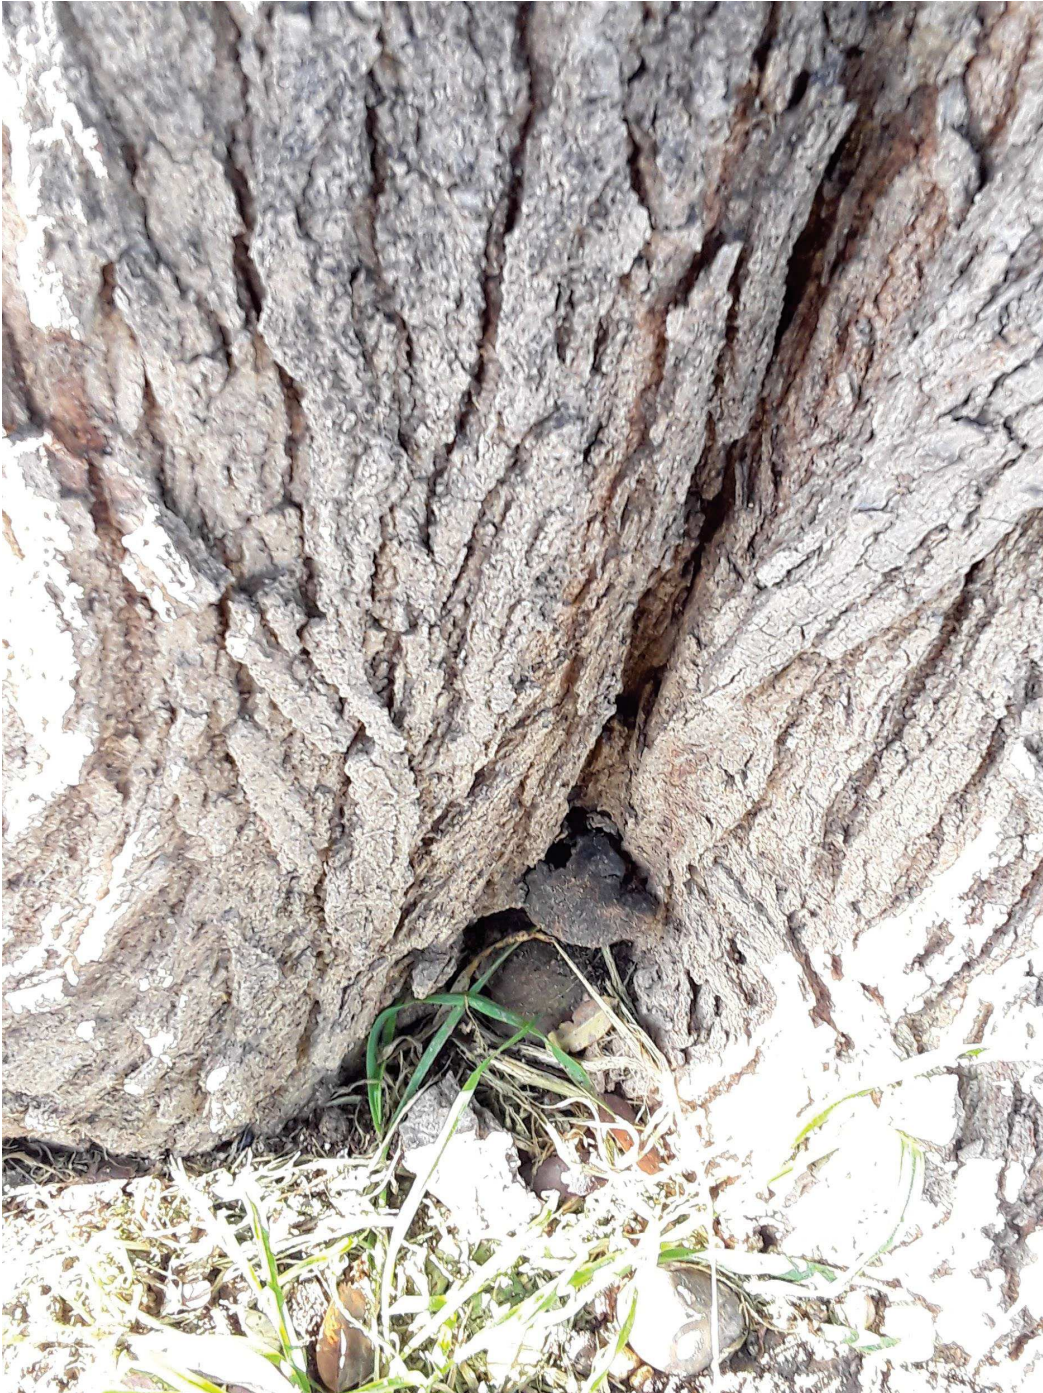
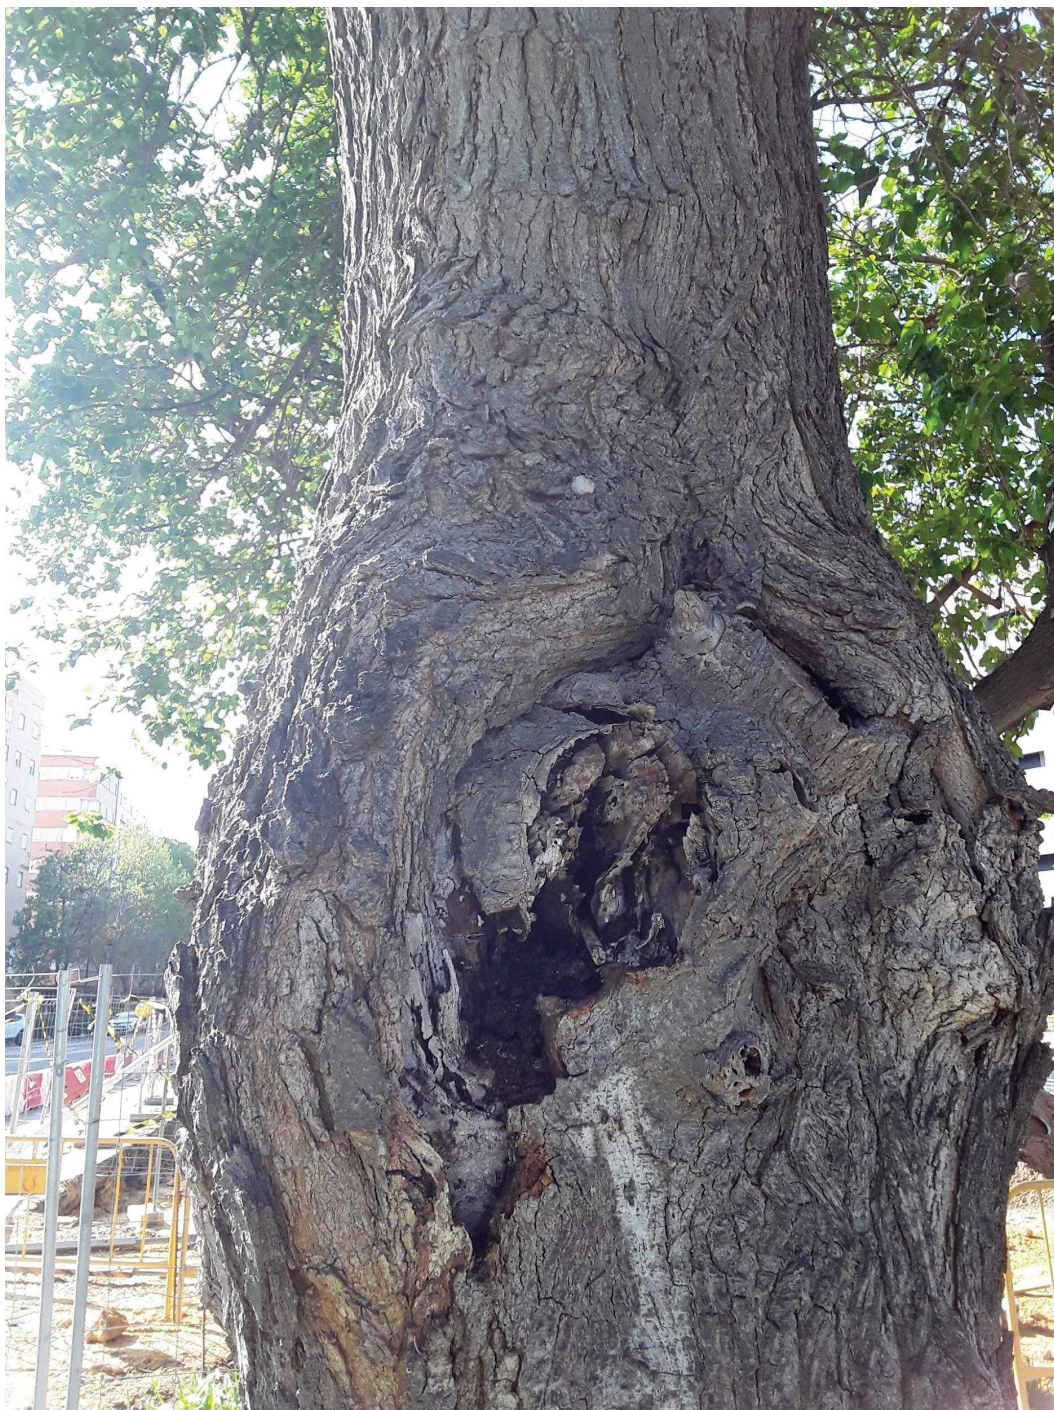
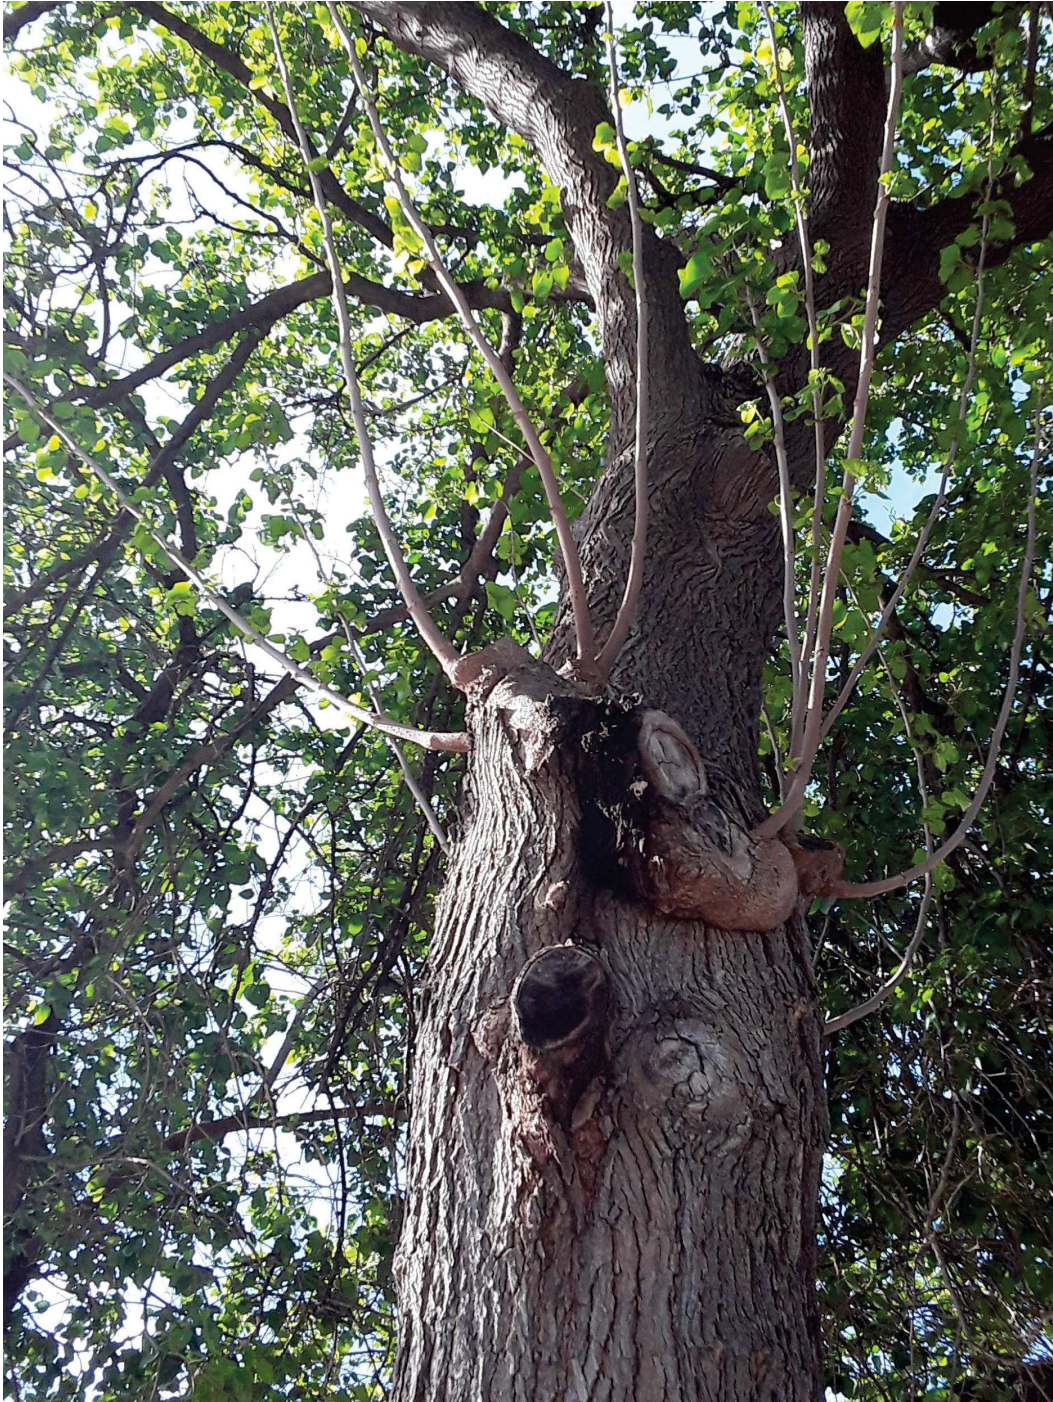
12. FOTOGRAFÍA DEL EJEMPLAR

Sin lesiones graves.

Normal

Interferencia ineludible de la posición arbolada con la obra Carril Bus Segregado Torreblanca-Sevilla Este-Santa Justa, la posición del ejemplar solapa con la trayectoria propia del carril.

Presencia de contrafuertes. Carpóforos sin identificar en base. Chancros a 2 y 4 m de altura desde la base. Vitalidad alta

Una vez realizado el estudio y contemplados todos los condicionantes que deben tenerse en cuenta para realizar los trabajos de trasplante con las garantías de éxito requeridas, se concluye que los daños radiculares que se provocarán irremediablemente, debido a los cortes requeridos para la delimitación del volumen de cepellón tendrán como consecuencia un importante estrés y decaimiento del estado fisiológico del árbol, sin poder garantizarse una mínima viabilidad del trasplante.
