Expediente: 235/2024(AP-100-2024 a AP-104-2024)
AP-103-2024
IGH

SOLICITUD DE APEO DE ARBOLADO. PARTE 1.
MOTIVO: INCOMPATIBILIDAD CON OBRA

Código: AP-103-2024

Ubicación: Tramo 6. Avenida de las Ciencias

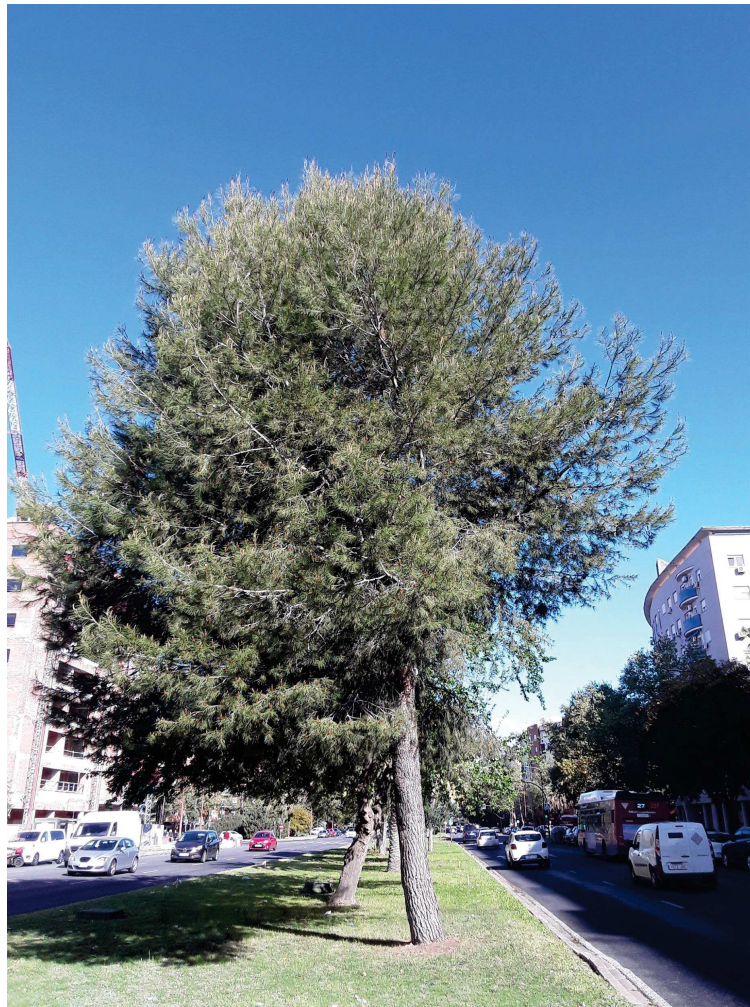
12. FOTOGRAFÍA DEL EJEMPLAR

- 1. FECHA:** 26.02.24
- 2. SITUACIÓN:** Avenida de las Ciencias
- 3. DISTRITO:** Este-Alcosa-Torreblanca
- 4. ESPECIE:** Pinus halepensis
- 5. P.C. (c.m):** 136
- 6. ALTURA (m):** 11
- 7. ALCORQUE (m):** Mediana
- 8. LATITUD DE ACERADO(m):** -
- 9. LESIONES GRAVES:**

No se aprecian lesiones graves.

Normal

Presencia de contrafuertes. Inclinación de 10° SO. Leve abultamiento en zona de tracción.

Interferencia ineludible de la posición arbolada con la obra Carril Bus Segregado Torreblanca-Sevilla Este-Santa Justa, la posición del ejemplar solapa con la propia trayectoria del carril bus. Las obras provocan una alteración importante de la zona sin alternativa posible para conservar el ejemplar y por afección de la zona crítica radicular que hacen

Una vez realizado el estudio y contemplados todos los condicionantes que deben tenerse en cuenta para realizar los trabajos de trasplante con las garantías de éxito requeridas, se concluye que los daños radiculares que se provocarán irremediablemente, debido a los cortes requeridos para la delimitación del volumen de cepellón tendrán como consecuencia un importante estrés y decaimiento del estado fisiológico del árbol, sin poder garantizarse una mínima viabilidad del trasplante.
