**Expediente: 236/2024**  
(AP-105-2024 a AP-121-2024 y 153-2024)  
AP-112-2024  
CAF

**SOLICITUD DE APEO DE ARBOLADO. PARTE 1.  
MOTIVO: INCOMPATIBILIDAD CON OBRA**

**Código: AP-112-2024**

**Ubicación:** Tramo 7. Avenida de la Aeronáutica.

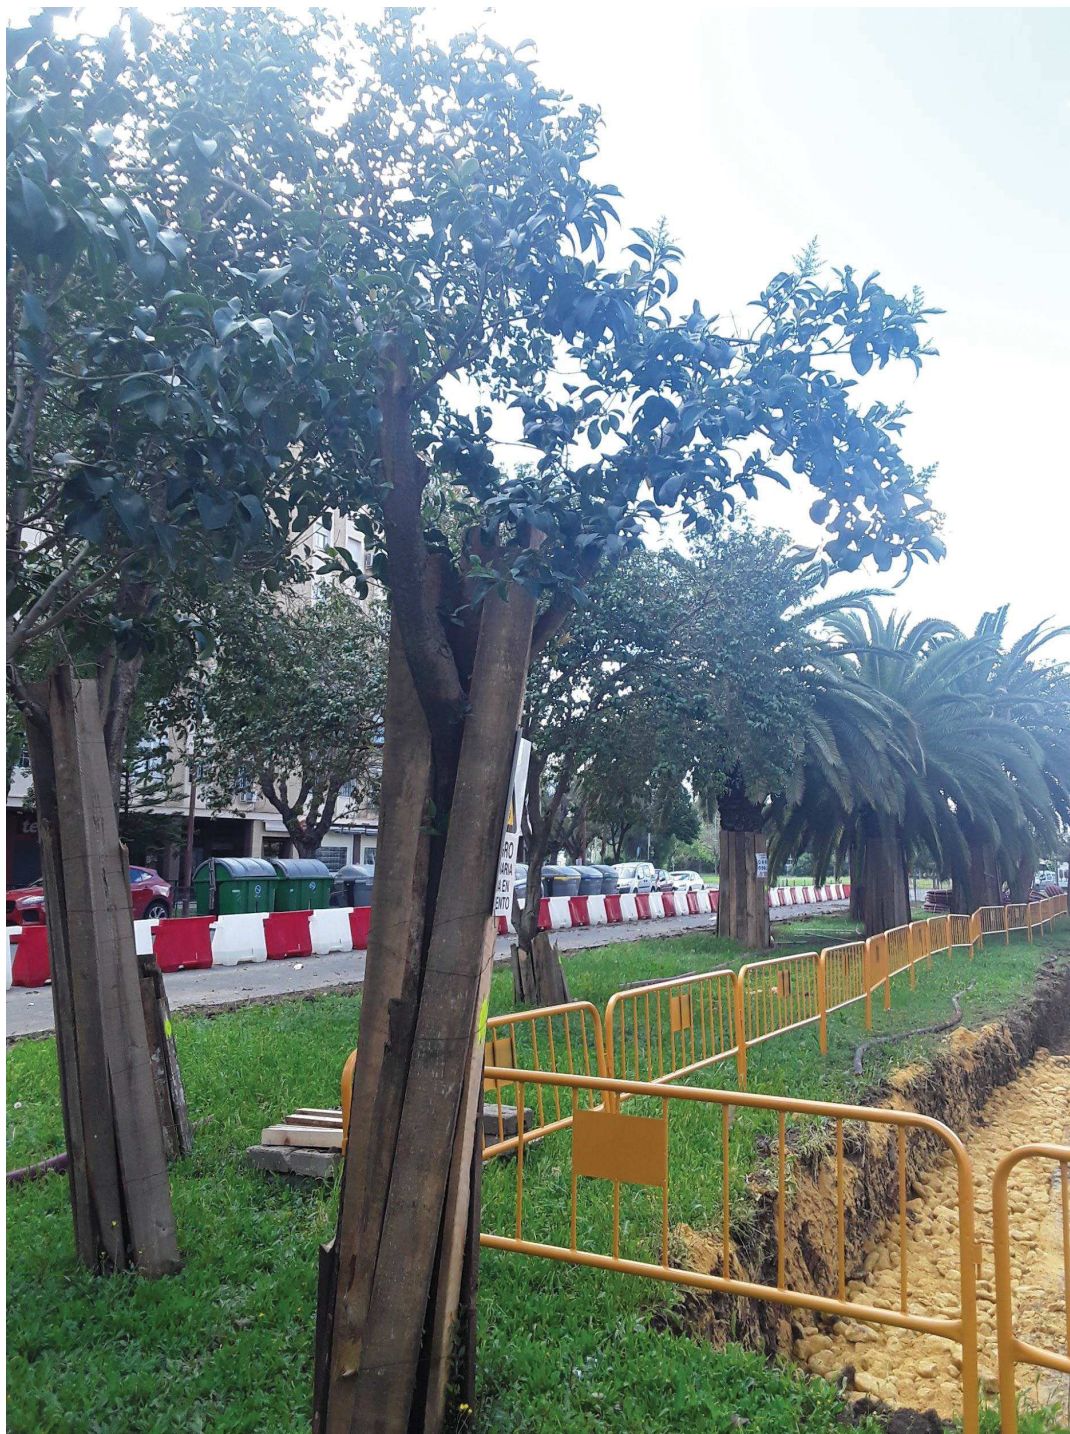
## 12. FOTOGRAFÍA DEL EJEMPLAR:

1. **FECHA:** 26.02.24
2. **SITUACIÓN:** Avda. Aeronáutica
3. **DISTRITO:** Este-Alcosa-Torreblanca
4. **ESPECIE:** Ligustrum japonicum
5. **P.C. (c.m):** 40
6. **ALTURA (m):** 3
7. **ALCORQUE (m):** Mediana
8. **LATITUD DE ACERADO(m):** -
9. **LESIONES GRAVES:**

Sin alteraciones graves.

Alterado

Presencia de contrafuertes. Densidad foliar baja. Posible desadaptación por pérdida de copa. Vitalidad media-baja.

El estado fisiológico en el que se encuentra hace inviable su trasplante.

Pasa de trasplante a apeo tras visita a obra con técnico de Parques y Jardines.

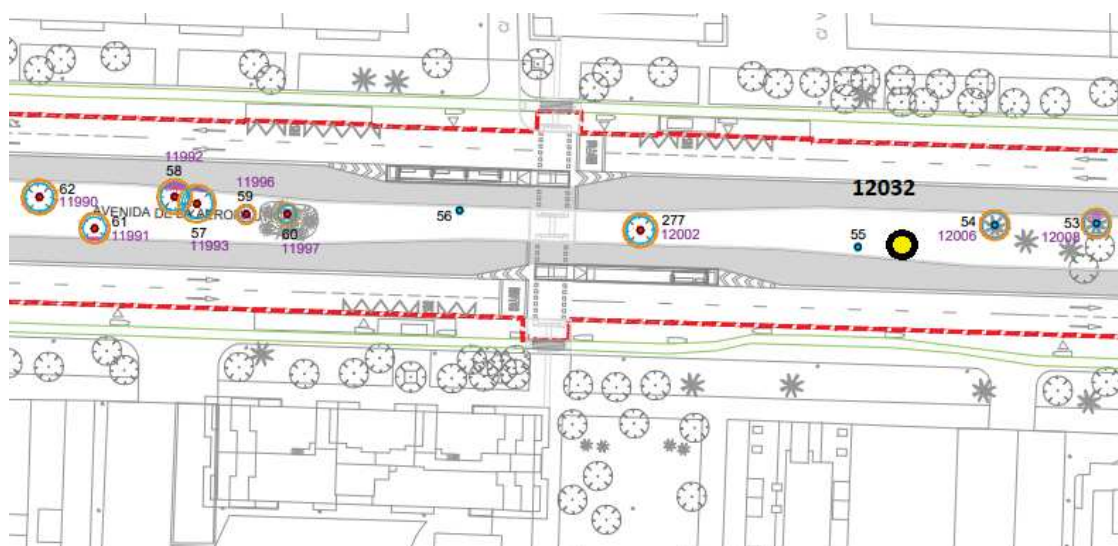
14. PLANO DE INTERFERENCIA CON LA OBRA

Interferencia ineludible de la posición arbolada con la obra Carril Bus Segregado Torreblanca-Sevilla Este-Santa Justa, la posición del ejemplar solapa con la trayectoria propia del carril.
