**SOLICITUD DE APEO DE ARBOLADO. PARTE 1.
MOTIVO: INCOMPATIBILIDAD CON OBRA**

Código: AP-114-2024

Ubicación: Tramo 7. Avenida de la Aeronáutica.

SOLICITUD DE APEO DE ARBOLADO (AP-114-2024). PARTE 2
MOTIVO: INCOMPATIBILIDAD CON OBRA

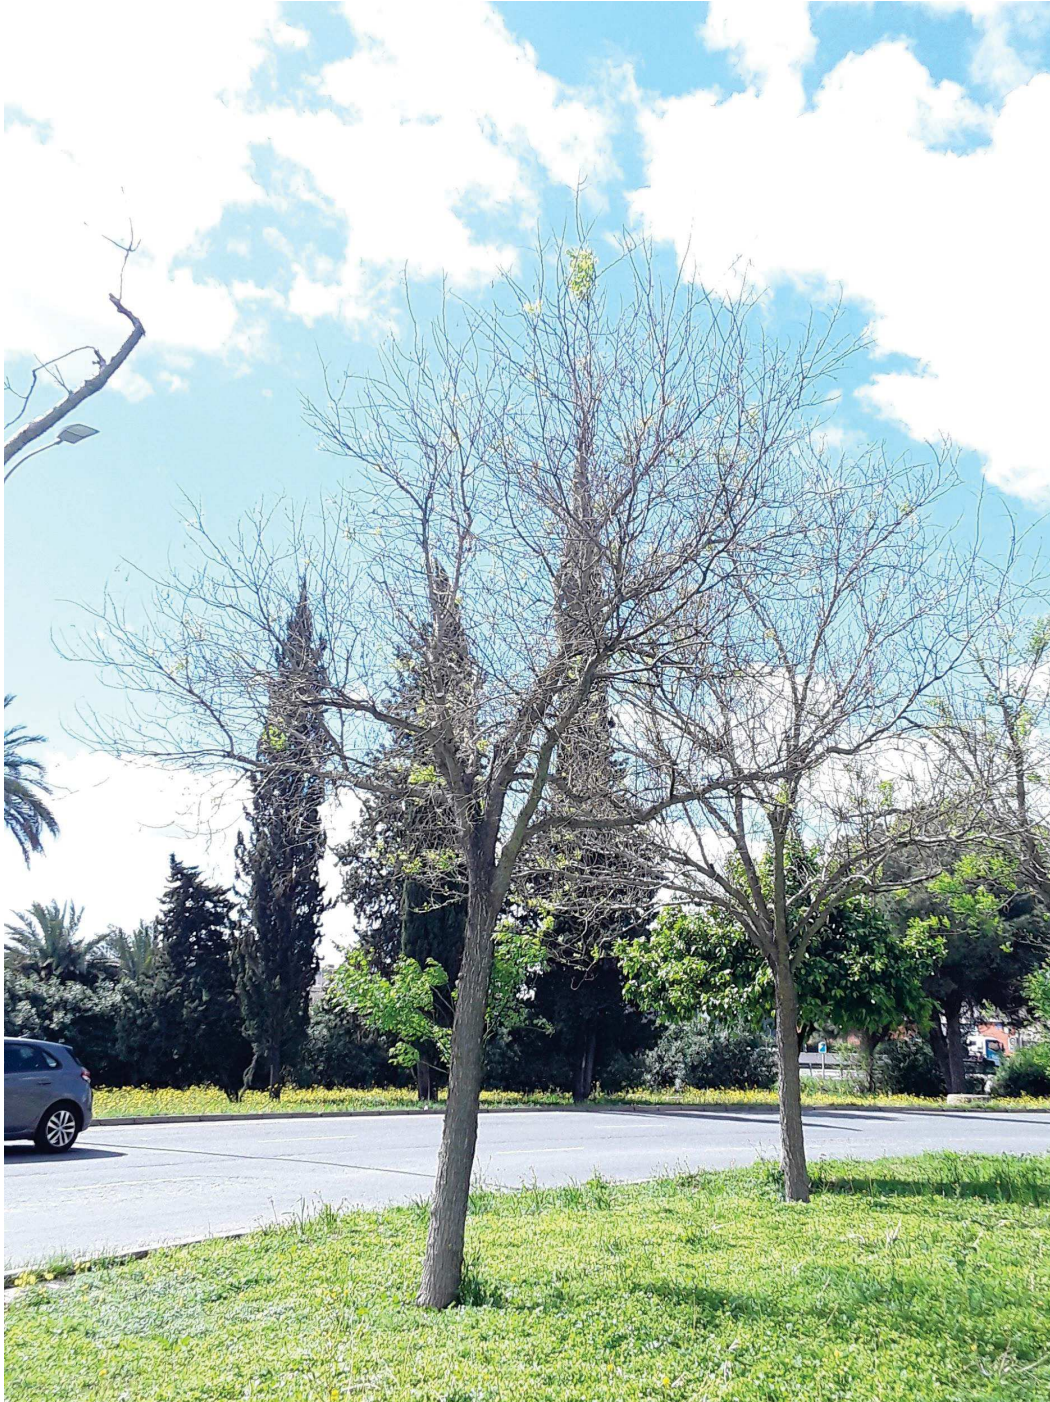
12. FOTOGRAFÍA DEL EJEMPLAR:

Herida superficial con callo a 110 cm desde la base. Gran cantidad de ramas secas con fracturas. Vitalidad media-baja.

Decrepito

Interferencia ineludible de la posición arbolada con la obra Carril Bus Segregado Torreblanca-Sevilla Este-Santa Justa, la posición del ejemplar solapa con la reurbanización de la zona, al hacer la mediana más pequeña y la posición donde esta pasa a formar parte de un nuevo vial.

El estado fisiológico en el que se encuentra hace inviable su trasplante.
