**SOLICITUD DE APEO DE ARBOLADO. PARTE 1.
MOTIVO: INCOMPATIBILIDAD CON OBRA**

Código: AP-116-2024

Ubicación: Tramo 7. Avenida de la Aeronáutica.

SOLICITUD DE APEO DE ARBOLADO (AP-116-2024). PARTE 2
MOTIVO: INCOMPATIBILIDAD CON OBRA

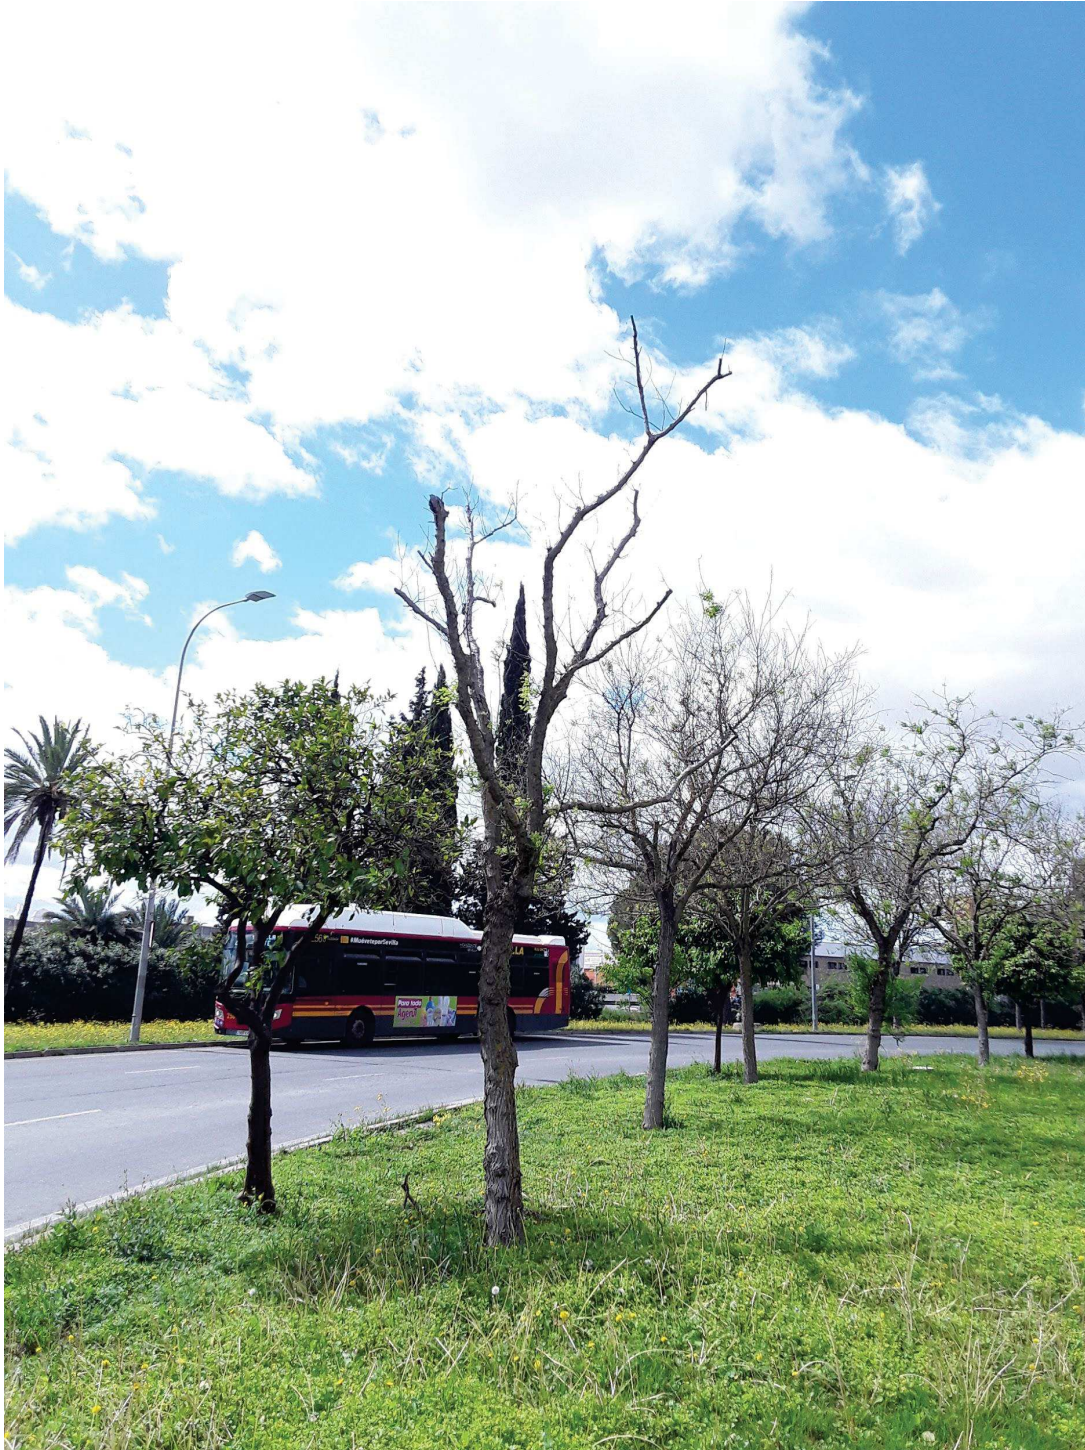
12. FOTOGRAFÍA DEL EJEMPLAR:

Heridas en base y tronco.

Decrépito

Ramaje seco. Densidad foliar prácticamente nula, sin copa. Vitalidad baja.

El estado fisiológico en el que se encuentra hace inviable su trasplante.

Pasa de trasplante a apeo tras visita a obra con técnico de Parques y Jardines.

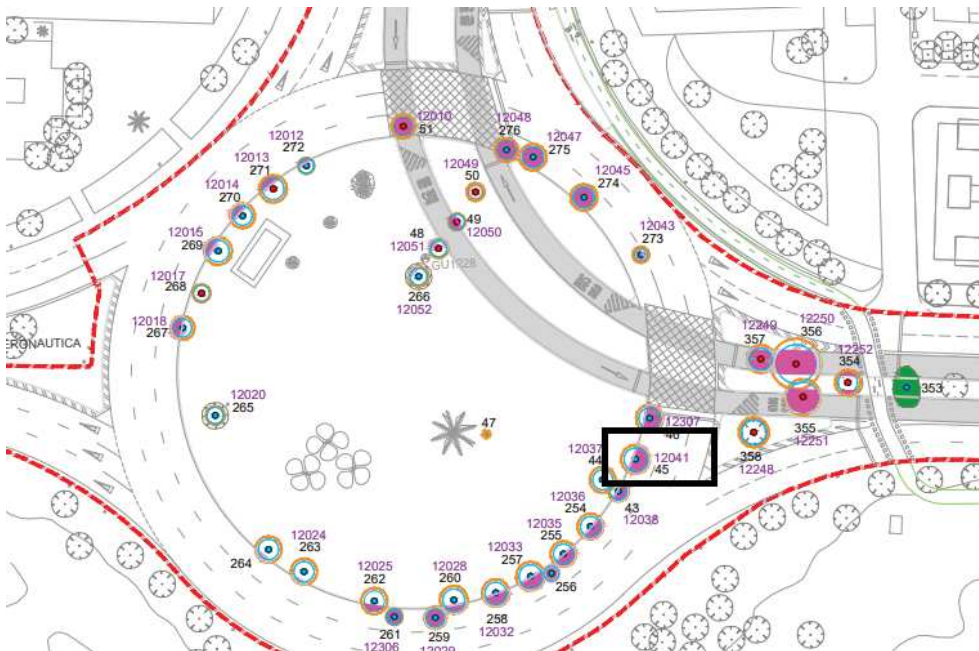
14. PLANO DE INTERFERENCIA CON LA OBRA

Interferencia ineludible de la posición arbolada con la obra Carril Bus Segregado Torreblanca-Sevilla Este-Santa Justa, la posición del ejemplar solapa con la trayectoria propia del carril.
