**Expediente: 236/2024**

**SOLICITUD DE APEO DE ARBOLADO. PARTE 1.**  
**MOTIVO: INCOMPATIBILIDAD CON OBRA**

**Código: AP-119-2024**

**Ubicación:** Tramo 7. Avenida de la Aeronáutica.

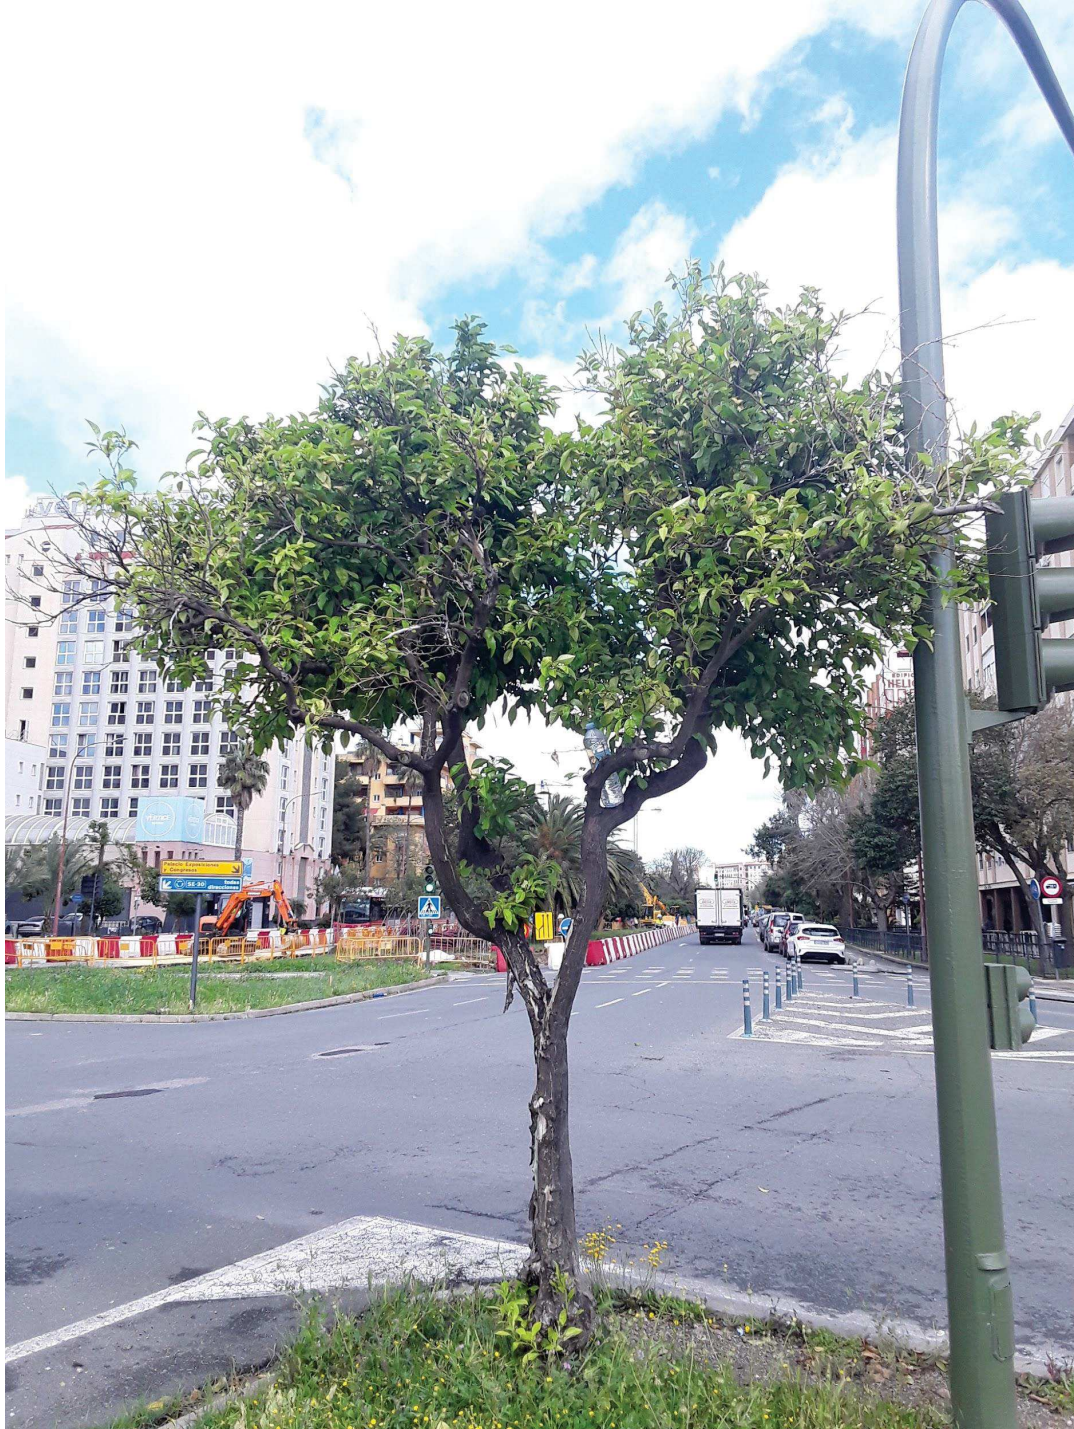
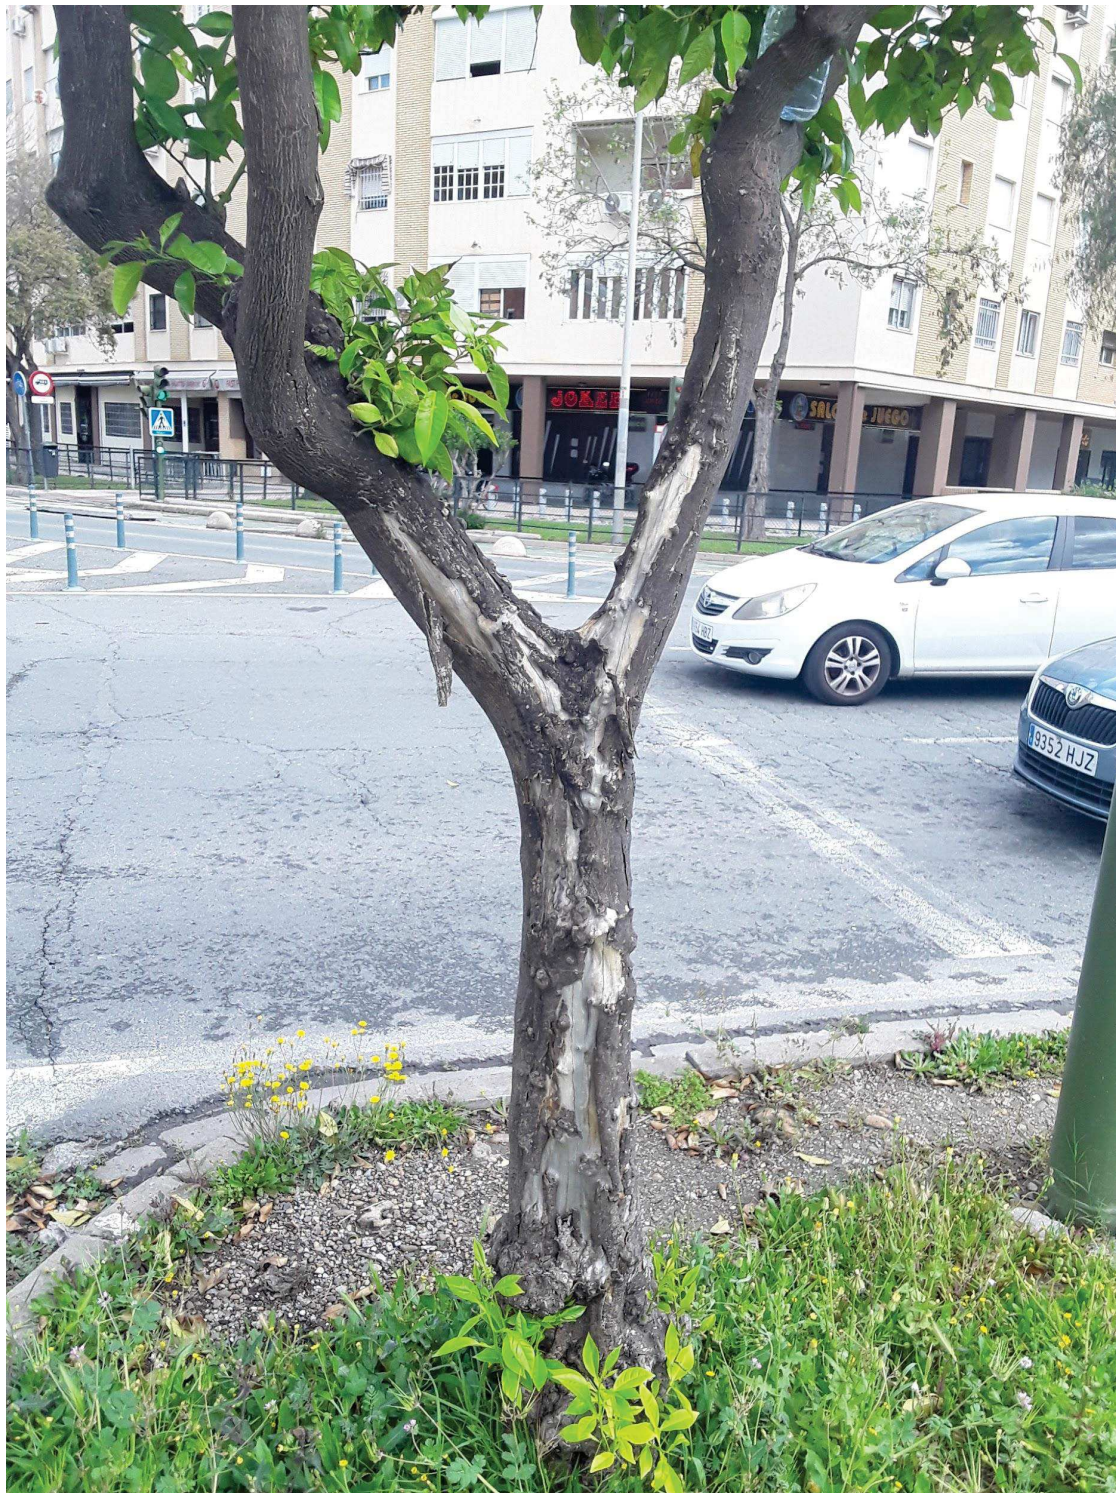
## 12. FOTOGRAFÍA DEL EJEMPLAR:

Herida superficial con callo y pérdida de corteza desde la base hasta la cruz. Pérdida ligera de copa en dirección sur. Daños en base por labores de mantenimiento.

Decrepito

Vitalidad media.

El estado fisiológico en el que se encuentra hace inviable su trasplante.

Pasa de trasplante a apeo tras visita a obra con técnico de Parques y Jardines.

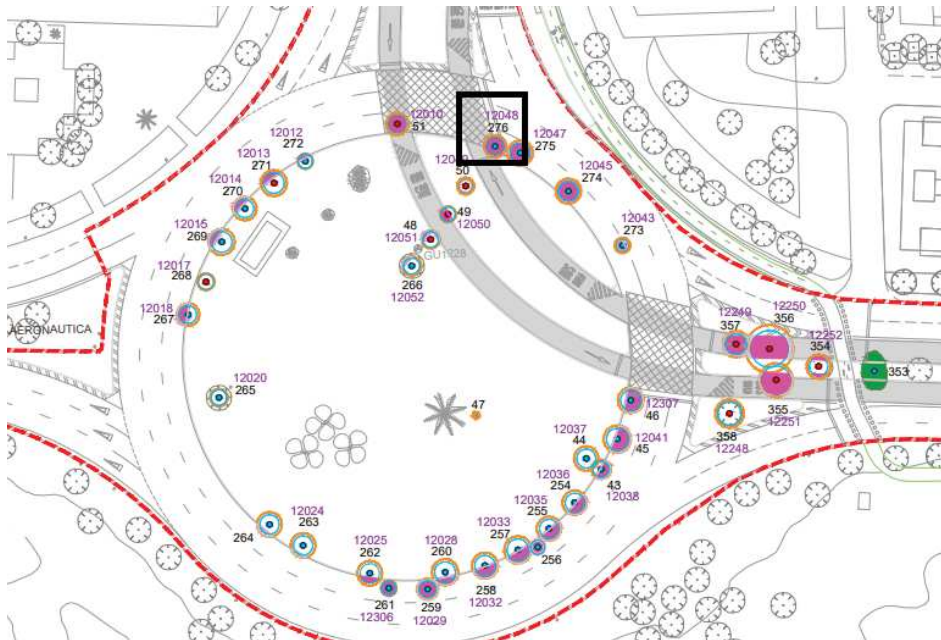
**14. PLANO DE INCOMPATIBILIDAD CON LA OBRA**

Interferencia ineludible de la posición arbolada con la obra Carril Bus Segregado Torreblanca-Sevilla Este-Santa Justa, la posición del ejemplar solapa con la reurbanización de la zona, al hacer la mediana más pequeña.
