SOLICITUD DE APEO DE ARBOLADO. PARTE 1.
MOTIVO: INCOMPATIBILIDAD CON OBRA

Código: AP-127-2024

Ubicación: Tramo 7. Avenida de la Aeronáutica.

SOLICITUD DE APEO DE ARBOLADO (AP-127-2024). PARTE 2

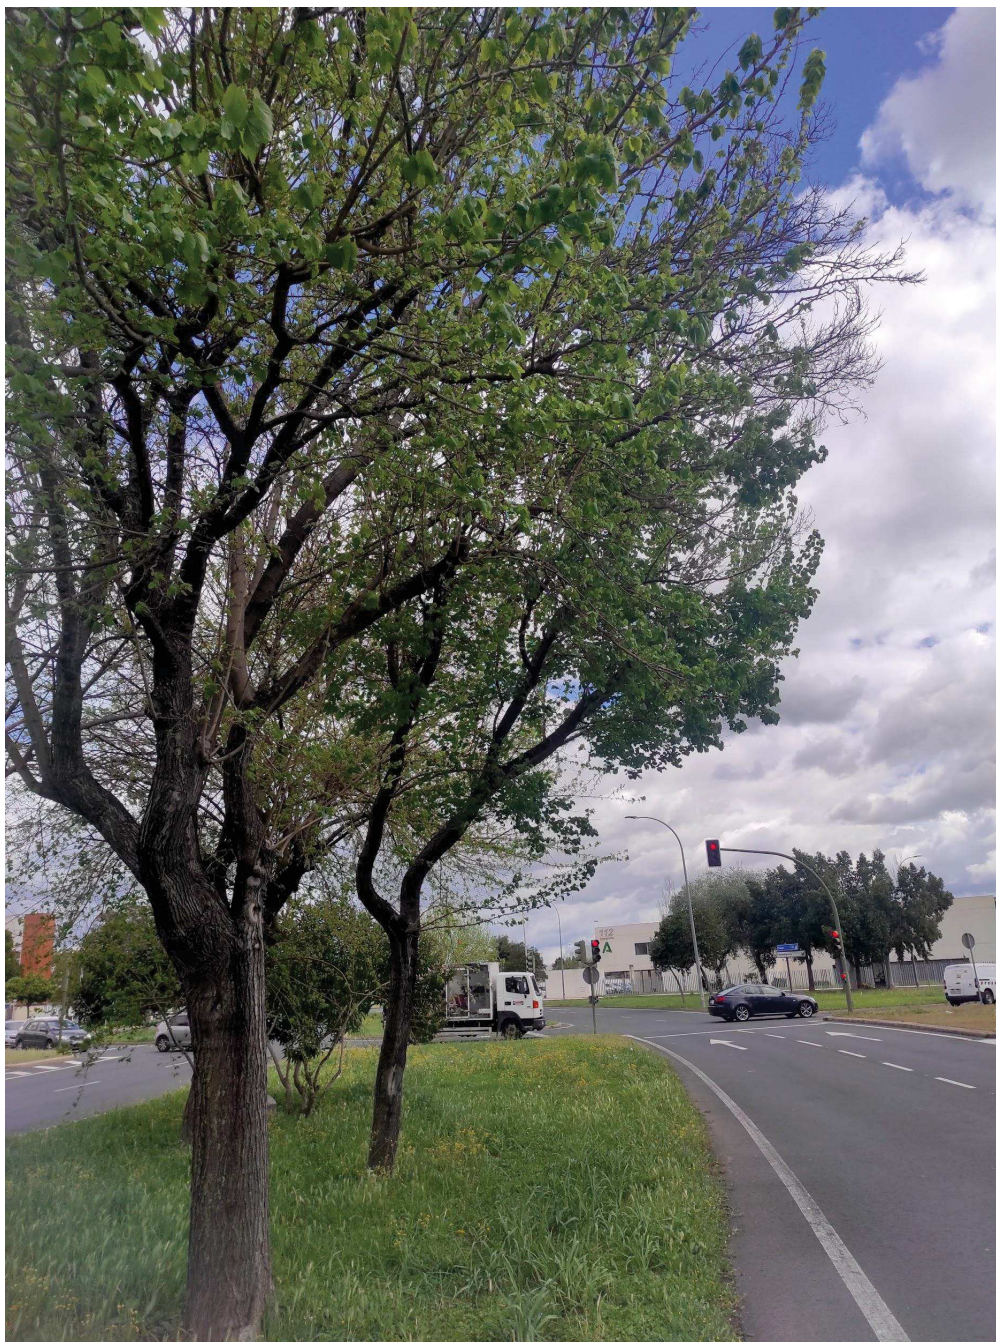
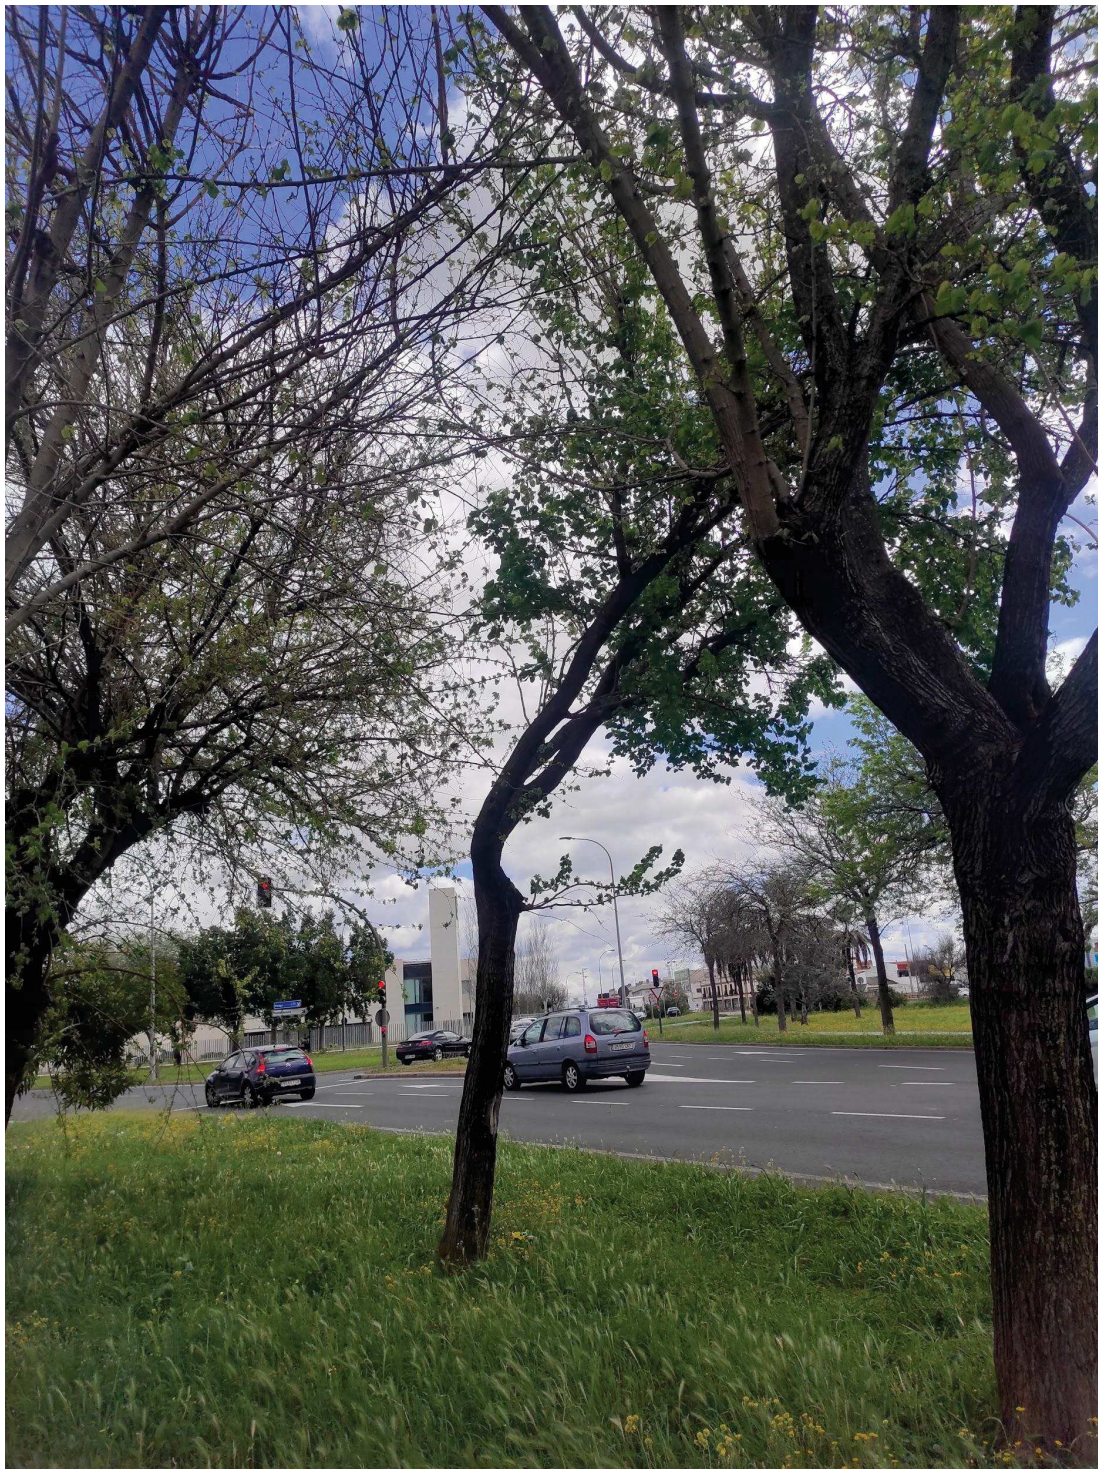
12. FOTOGRAFÍA DEL EJEMPLAR:

Interferencia ineludible de la posición arbolada con la obra Carril Bus Segregado Torreblanca-Sevilla Este-Santa Justa, la posición del ejemplar solapa con la trayectoria propia del carril.

Heridas superficiales con cayo a un metro desde la base del tronco. Presencia de contrafuertes. Leve desplazamiento de copa.

Una vez realizado el estudio y contemplados todos los condicionantes que deben tenerse en cuenta para realizar los trabajos de trasplante con las garantías de éxito requeridas, se concluye que los daños radiculares que se provocarán irremediablemente, debido a los cortes requeridos para la delimitación del volumen de cepellón tendrán como consecuencia un importante estrés y decaimiento del estado fisiológico del árbol, sin poder garantizarse una mínima viabilidad del trasplante.
