SOLICITUD DE APEO DE ARBOLADO. PARTE 1.
MOTIVO: INCOMPATIBILIDAD CON OBRA

Código: AP-131-2024

Ubicación: Tramo 7. Avenida de la Aeronáutica.

SOLICITUD DE APEO DE ARBOLADO (AP-131-2024). PARTE 2

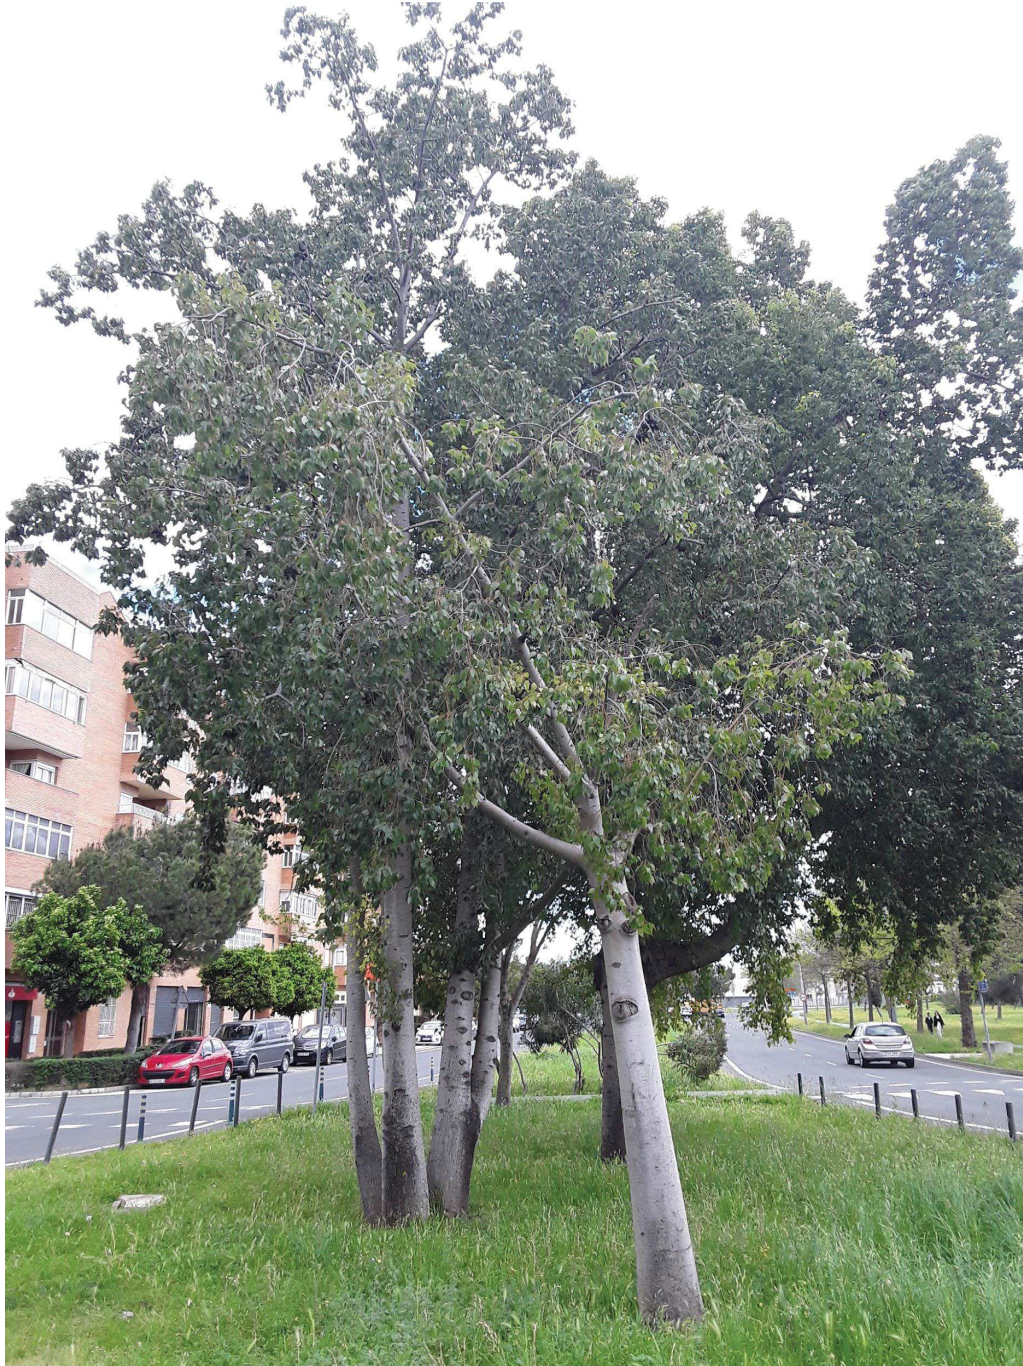
12. FOTOGRAFÍA DEL EJEMPLAR:

No se detectan lesiones/defectos graves.

Normal

Interferencia ineludible de la posición arbolada con la obra Carril Bus Segregado Torreblanca-Sevilla Este-Santa Justa, la posición del ejemplar solapa con la trayectoria propia del carril.

Desplazamiento de copa. Vitalidad media-alta.

Una vez realizado el estudio y contemplados todos los condicionantes que deben tenerse en cuenta para realizar los trabajos de trasplante con las garantías de éxito requeridas, se concluye que los daños radiculares que se provocarán irremediablemente, debido a los cortes requeridos para la delimitación del volumen de cepellón tendrán como consecuencia un importante estrés y decaimiento del estado fisiológico del árbol, sin poder garantizarse una mínima viabilidad del trasplante.
