Expediente: 234/2024(AP-94-2024 a AP-99-2024)
AP-98-2024
IGH

SOLICITUD DE APEO DE ARBOLADO. PARTE 1.
MOTIVO: INCOMPATIBILIDAD CON OBRA

Código: AP-98-2024

Ubicación: Tramo 5. Avenida Alcalde Luis Uruñuela

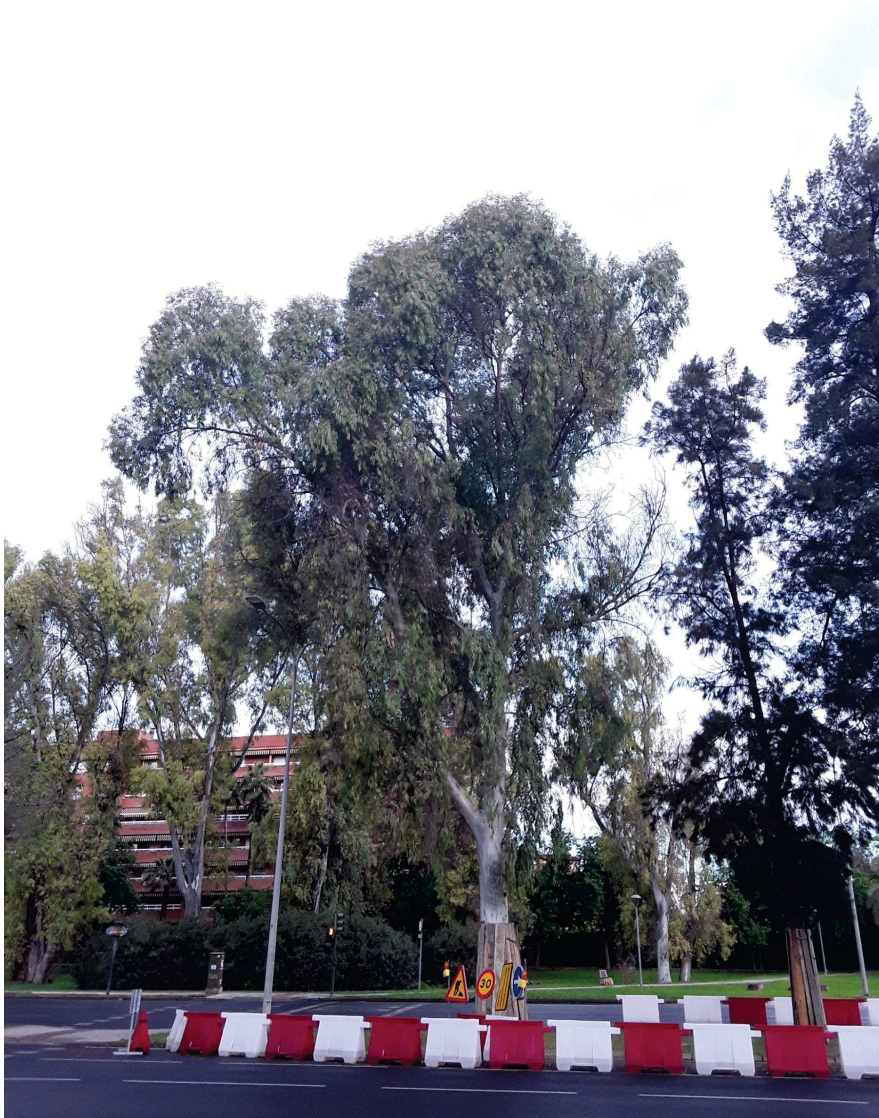
12. FOTOGRAFÍA DEL EJEMPLAR

- 1. FECHA:** 26.02.24
- 2. SITUACIÓN:** Avenida Alcalde Luis Uruñuela
- 3. DISTRITO:** Este-Alcosa-Torreblanca
- 4. ESPECIE:** Eucalyptus camaldulensis
- 5. P.C. (c.m):** 235
- 6. ALTURA (m):** 16
- 7. ALCORQUE (m):** Mediana
- 8. LATITUD DE ACERADO(m):** -
- 9. LESIONES GRAVES:**

No se aprecian alteraciones graves.

Normal

Presencia de contrafuertes. Presencia de ramaje seco a 6-8 metros desde la base

Una vez realizado el estudio y contemplados todos los condicionantes que deben tenerse en cuenta para realizar los trabajos de trasplante con las garantías de éxito requeridas, se concluye que los daños radiculares que se provocarán irremediablemente, debido a los cortes requeridos para la delimitación del volumen de cepellón tendrán como consecuencia un importante estrés y decaimiento del estado fisiológico del árbol, sin poder garantizarse una mínima viabilidad del trasplante.

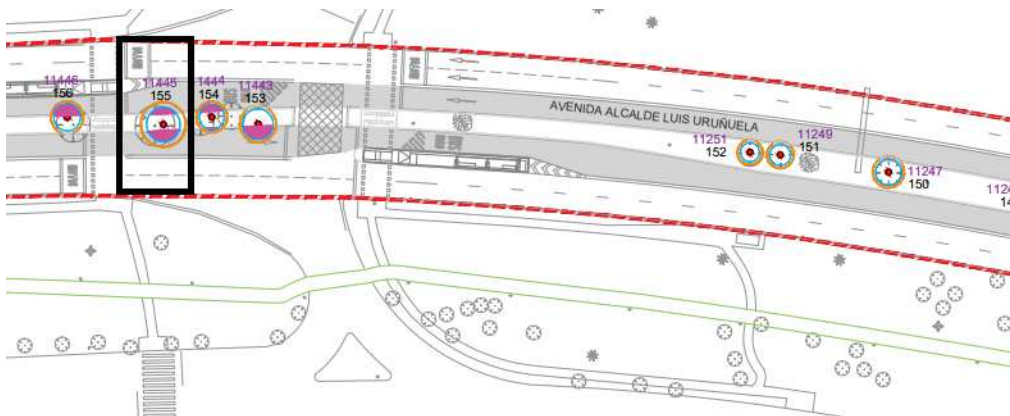
14. PLANO INTERFERENCIA CON LA OBRA

Interferencia ineludible de la posición arbolada con la obra Carril Bus Segregado Torreblanca-Sevilla Este-Santa Justa, la posición del ejemplar solapa con la trayectoria del carril bus y además coincide con una zona de parada.
