SOLICITUD DE APEO DE ARBOLADO. PARTE 1.
MOTIVO: INCOMPATIBILIDAD CON OBRA

Código: AP-135-2024

Ubicación: Tramo 2. Calle Efeso

SOLICITUD DE APEO DE ARBOLADO (AP-135-2024). PARTE 2
MOTIVO: INCOMPATIBILIDAD CON OBRA

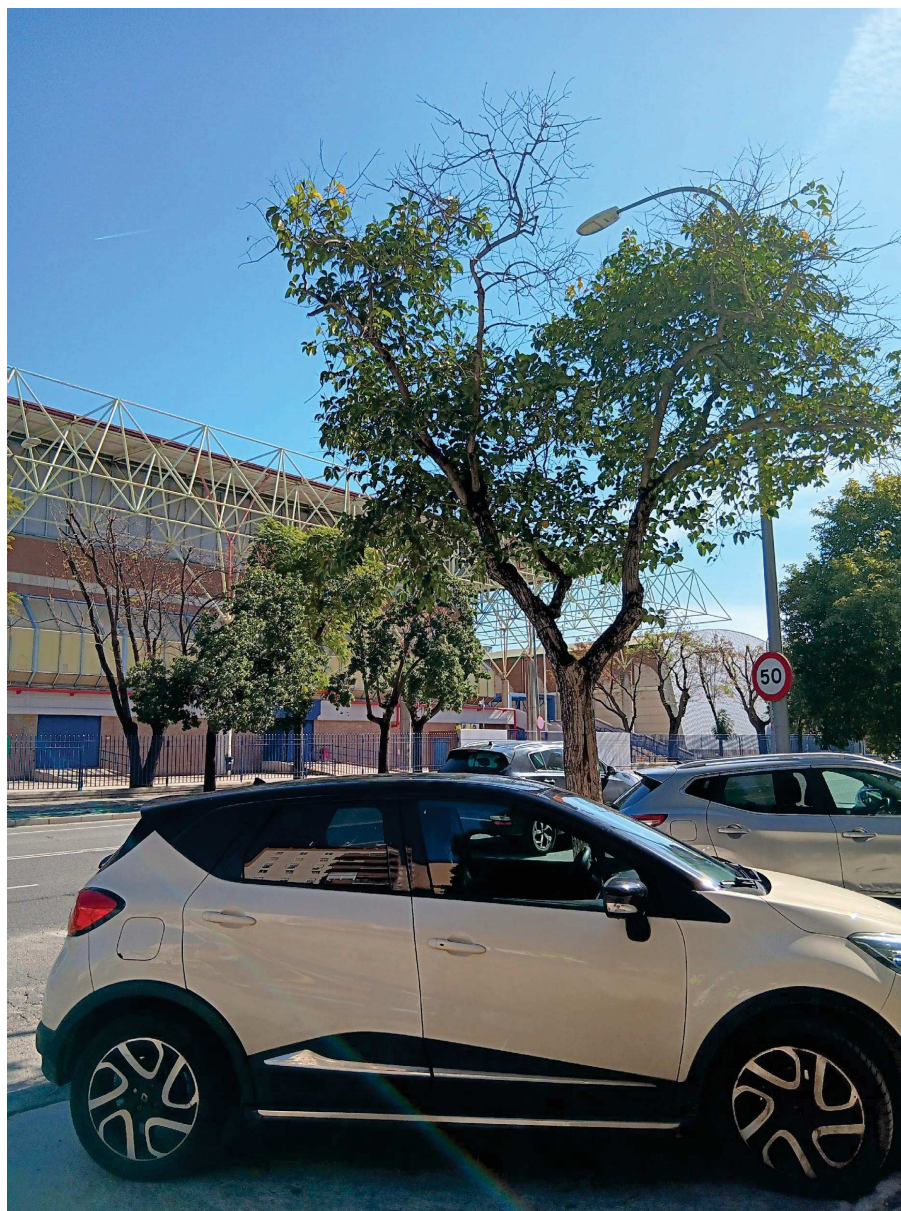
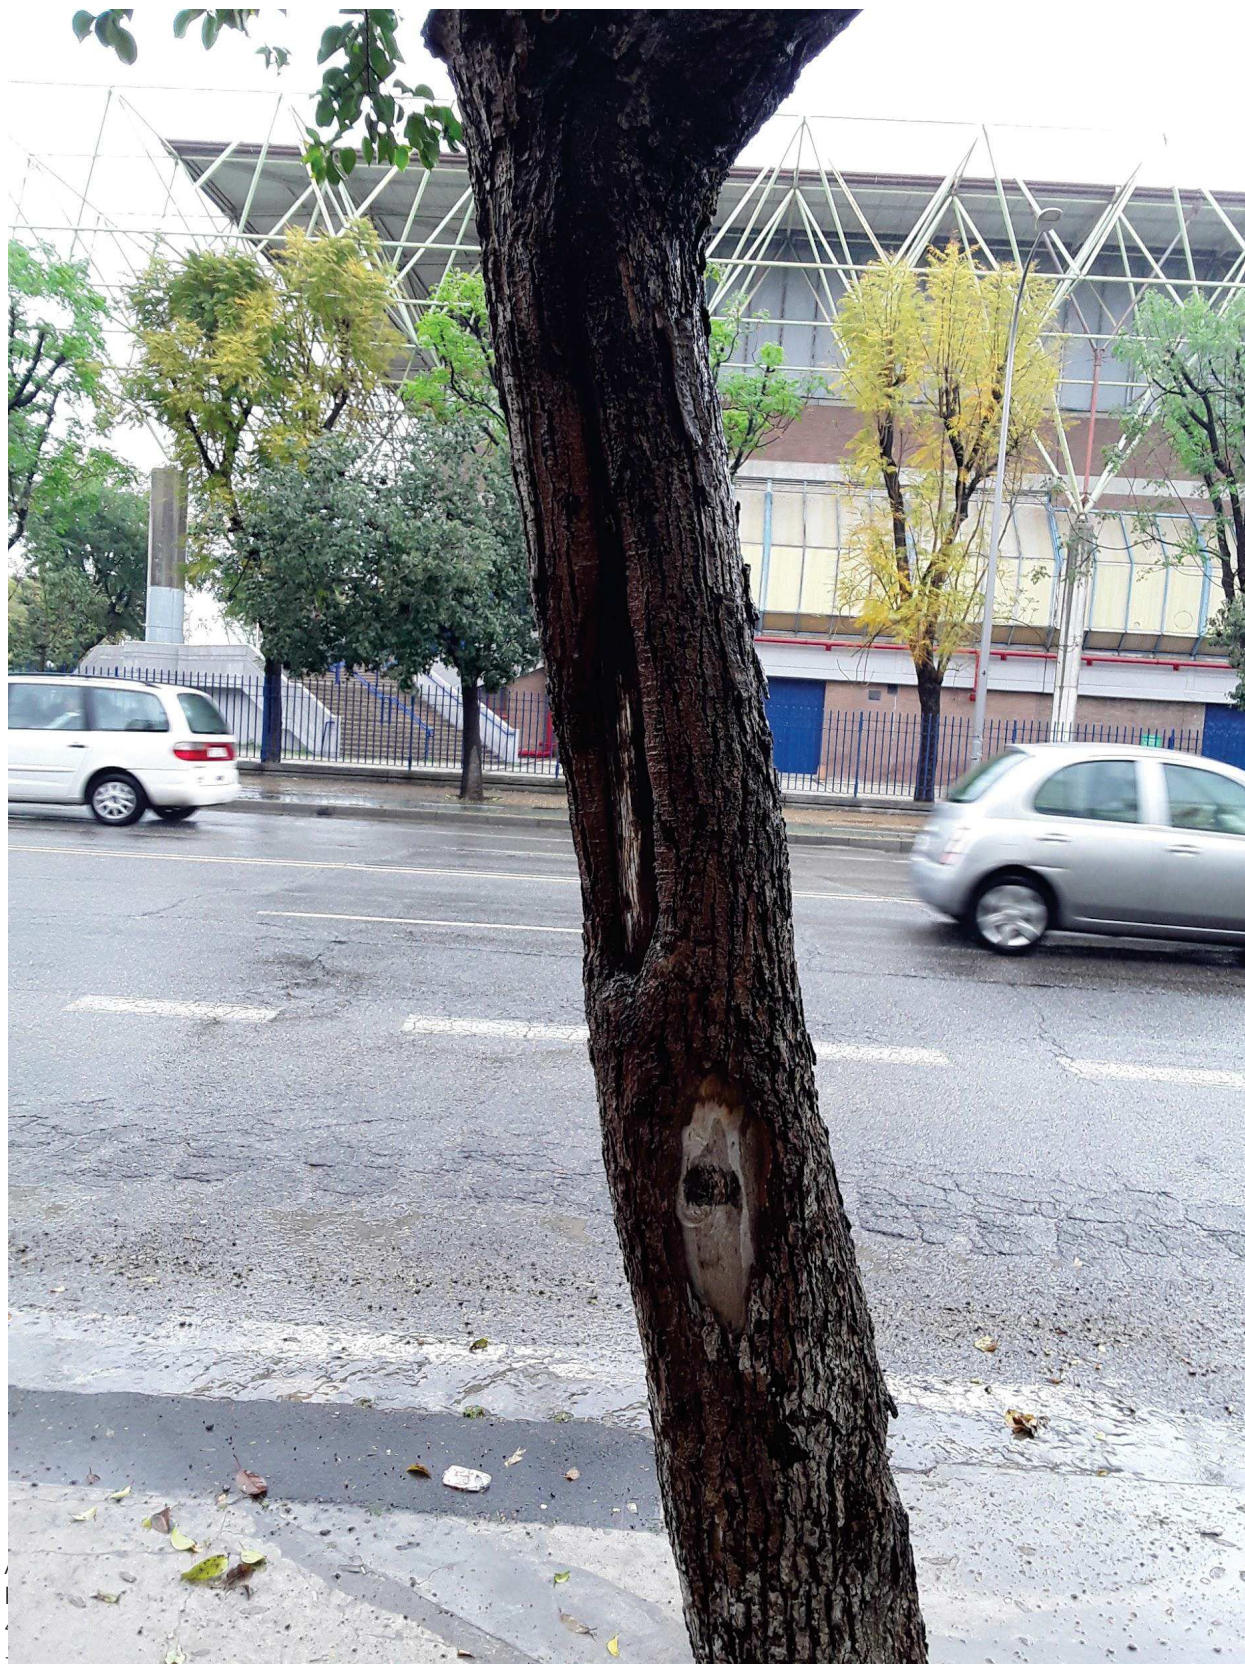
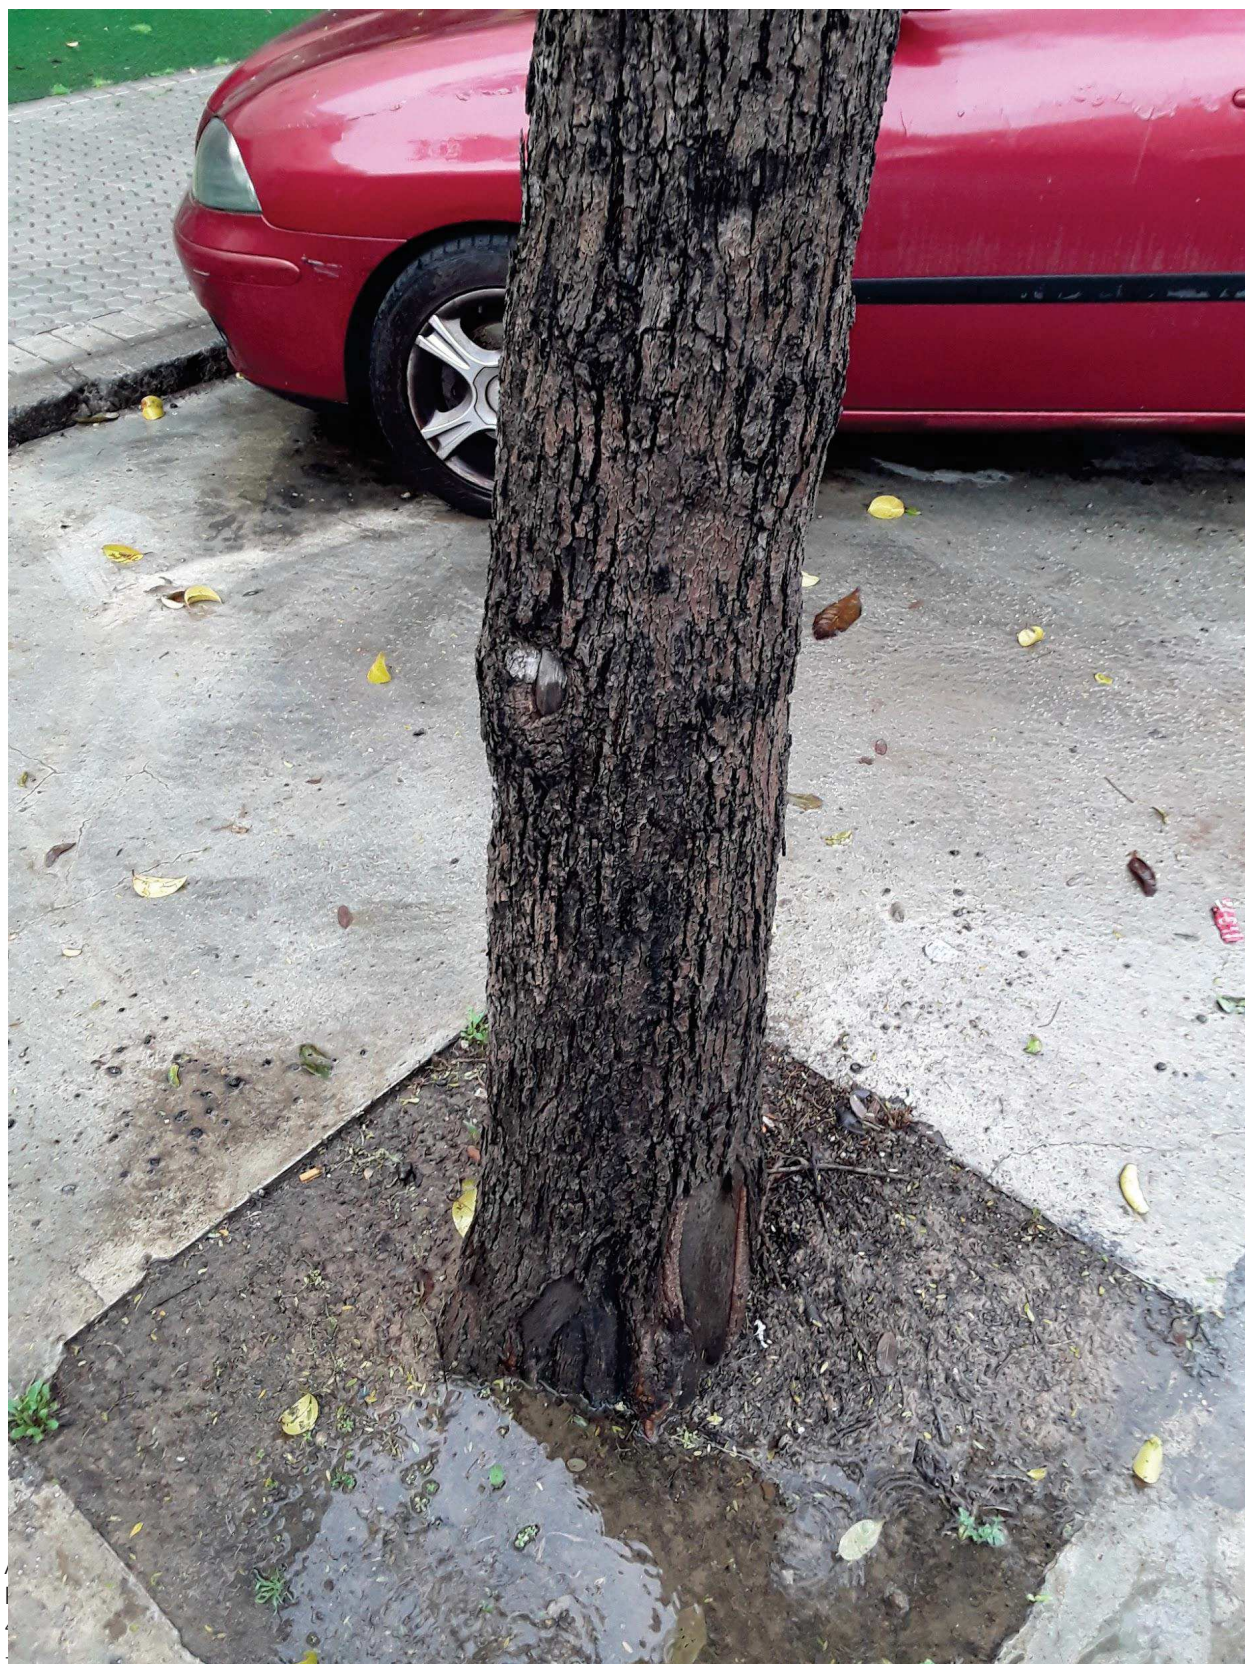
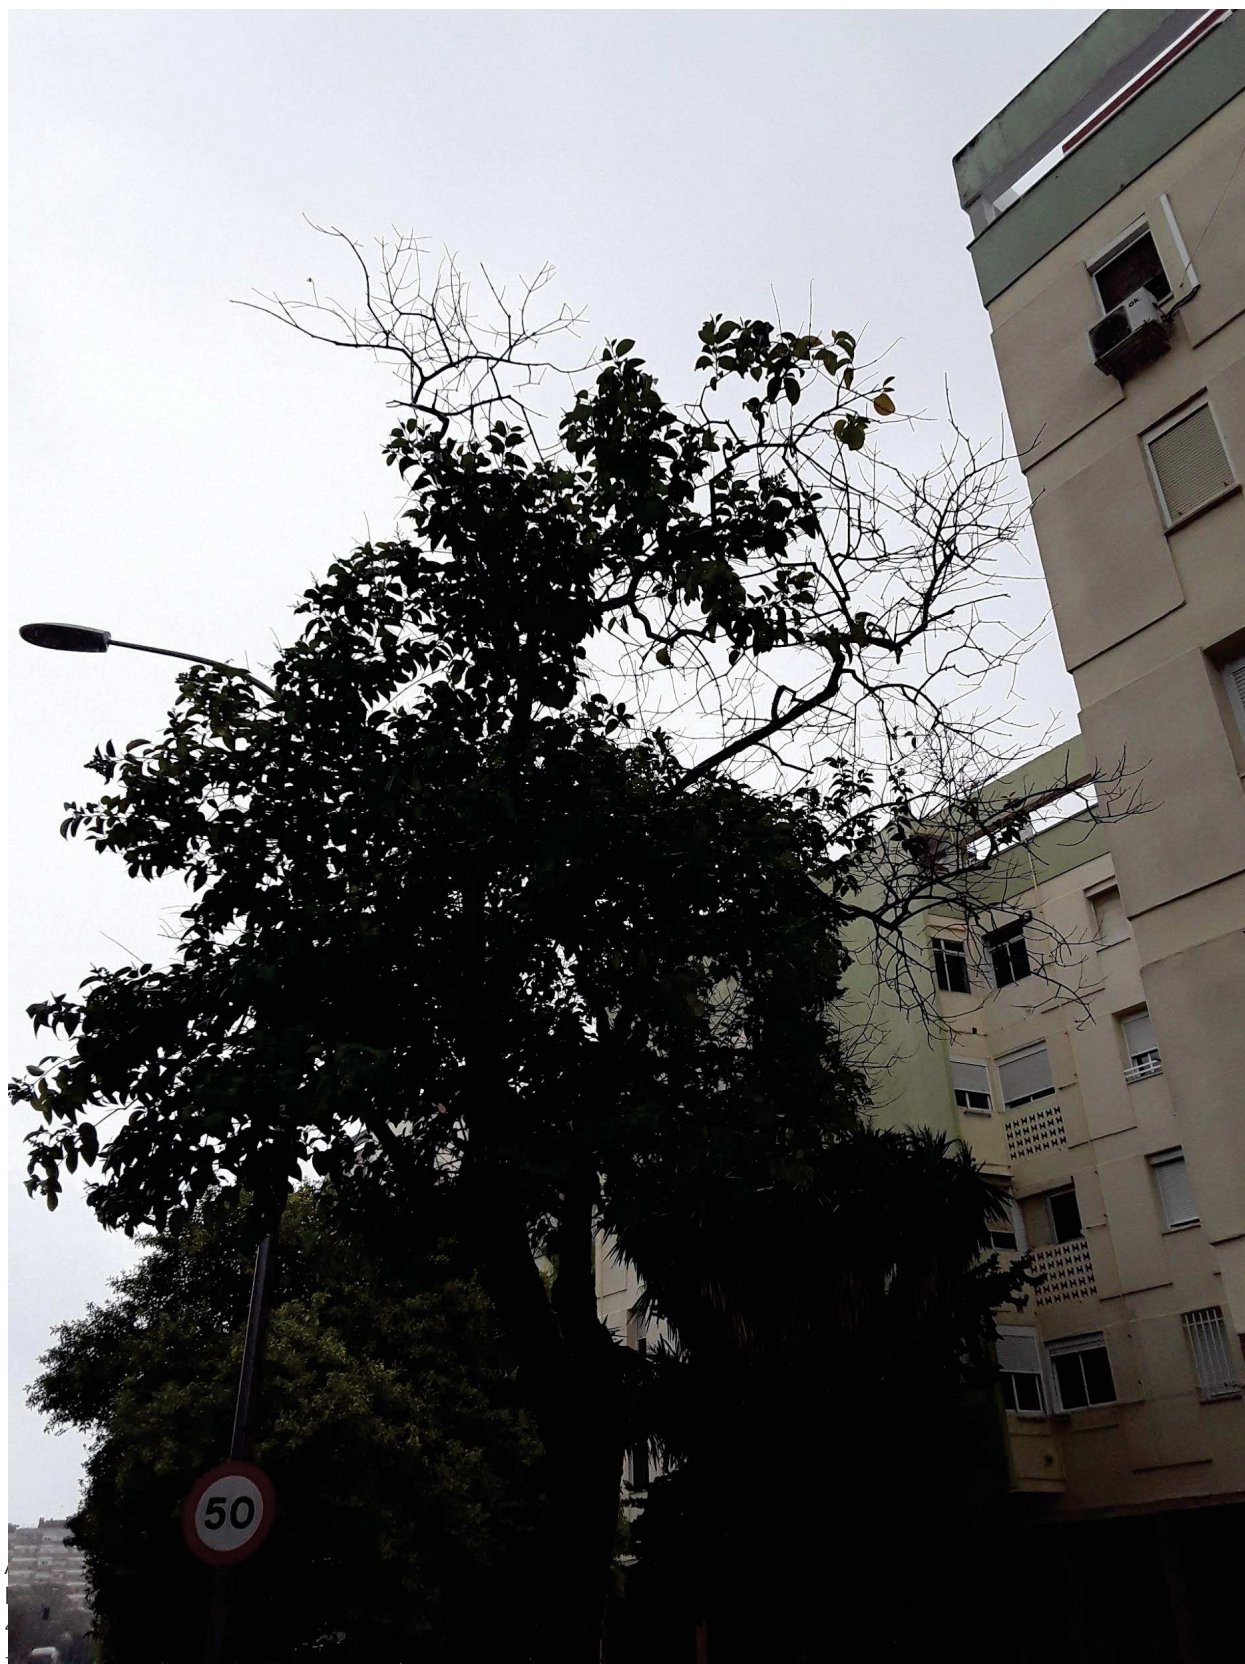
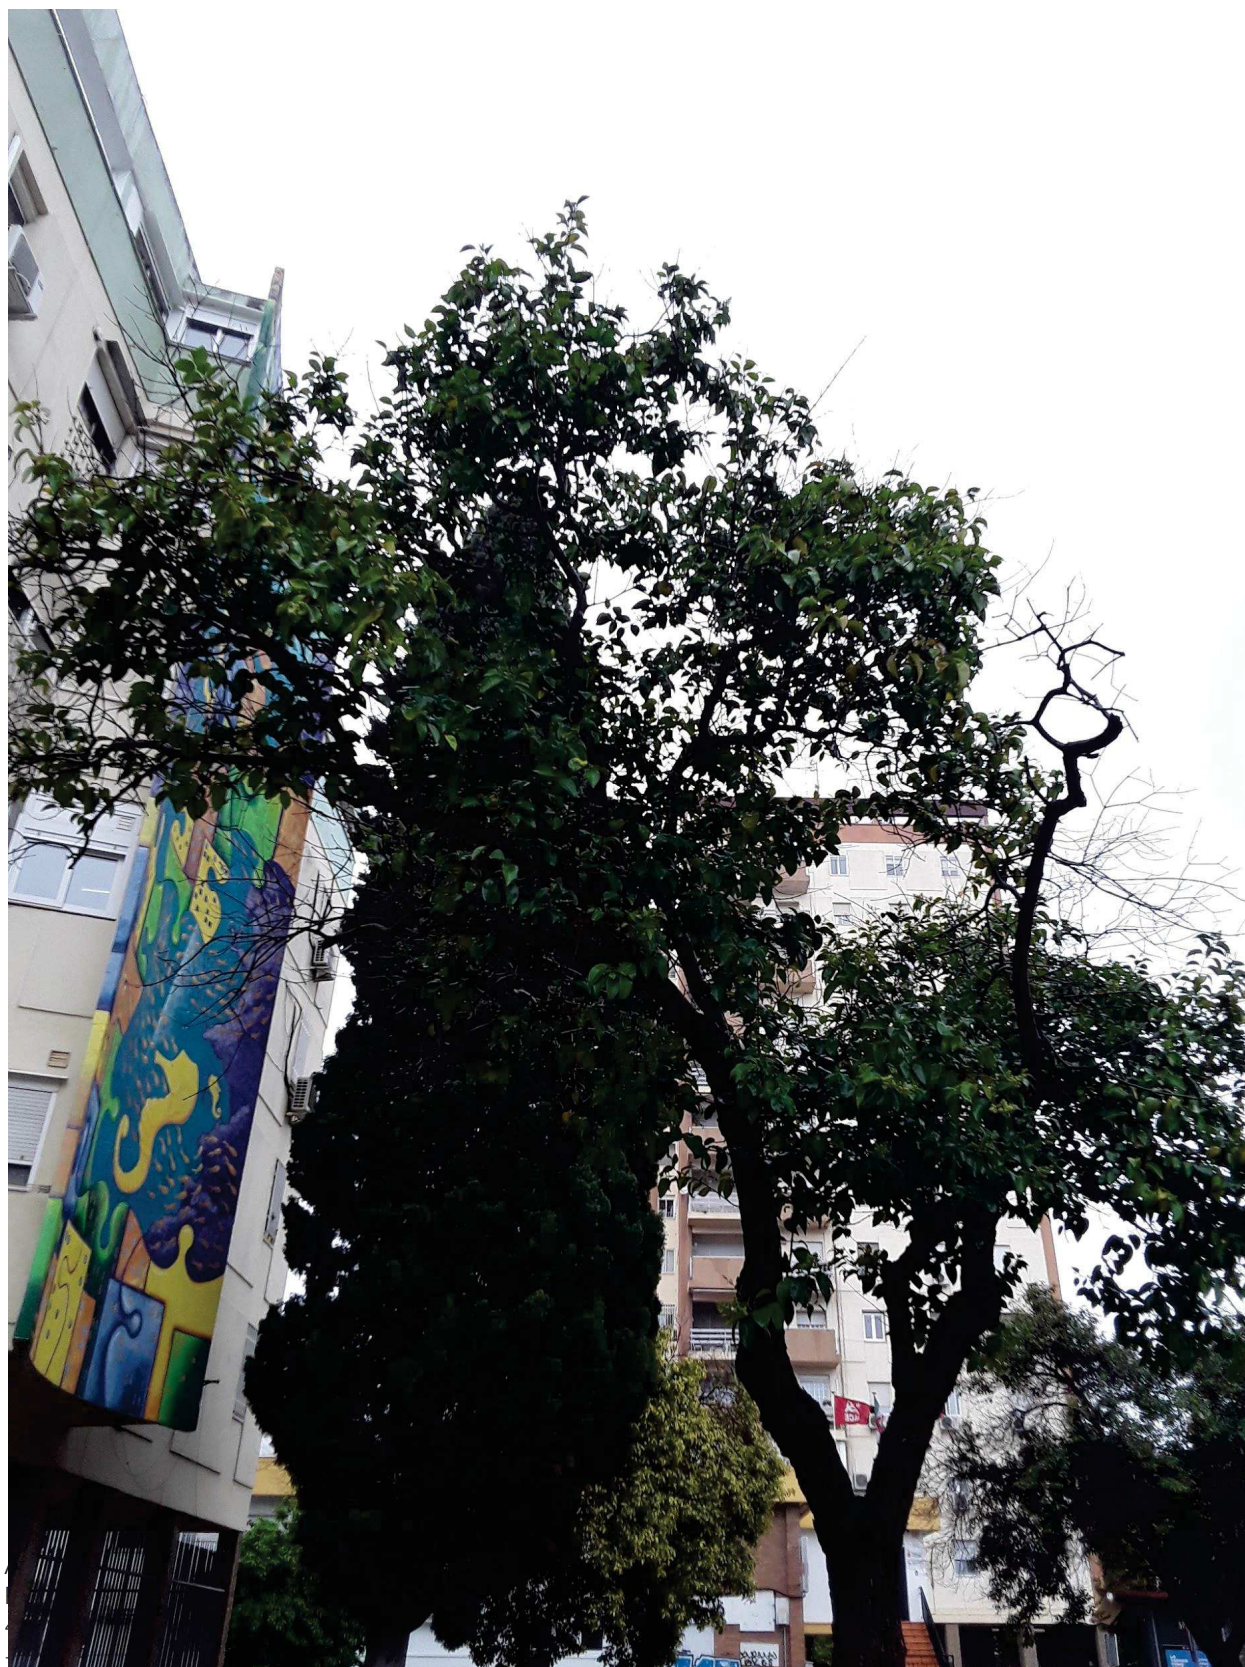
12. FOTOGRAFÍA DEL EJEMPLAR:

Leves contrafuertes, casi inexistentes, con heridas superficiales con callo en base y a lo largo de todo el perímetro del fuste, hasta la cruz. Ramaje seco en sector norte sur. Densidad foliar media-escasa. Poda de mantenimiento y tercados con reiterados de 2 m. Vitalidad media

Alterado

La edad relativa, tamaño y porte hacen que el trasplante sea inviable en condiciones adecuadas que aseguren su viabilidad futura.

Puesto que la ejecución del proyecto no es compatible con la posición del ejemplar, y que no existen alternativas viables para preservar el árbol afectado, se justifica la solicitud de apeo por criterios INCOMPATIBILIDAD CON LA OBRA.

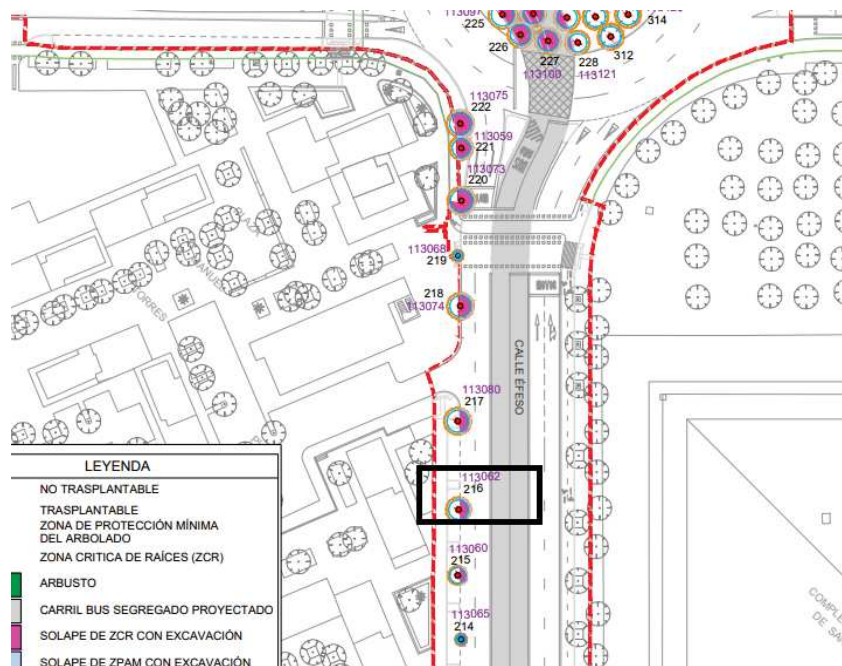
14. PLANO DE INTERFERENCIA CON LA OBRA

Interferencia ineludible de la posición arbolada con la obra Carril Bus Segregado Torreblanca-Sevilla Este-Santa Justa, la posición del ejemplar solapa con el trazado del firme proyectado ya que los aparcamientos/acerado desaparecen en esta zona y se desplazan hacia el exterior.
