**SOLICITUD DE APEO DE ARBOLADO. PARTE 1.**  
**MOTIVO: INCOMPATIBILIDAD CON OBRA**

**Código: AP-137-2024**

**Ubicación:** Tramo 2. Calle Efeso

**SOLICITUD DE APEO DE ARBOLADO (AP-137-2024). PARTE 2ª**  
**MOTIVO: INCOMPATIBILIDAD CON OBRA**

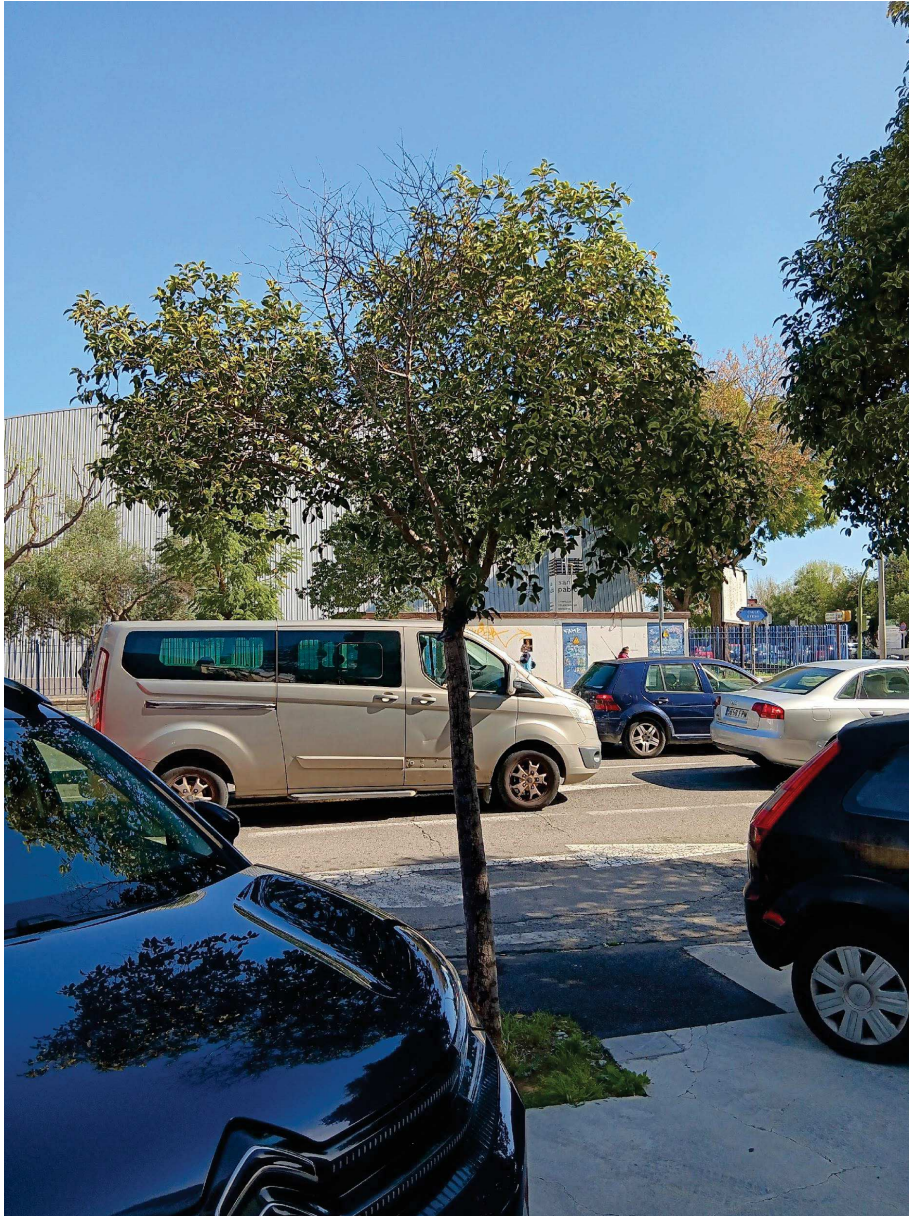
**12. FOTOGRAFÍA DEL EJEMPLAR:**

Ausencia de contrafuertes. Golpe de vehículos a 10 cm desde la base. Vitalidad alta.

Normal

Interferencia ineludible de la posición arbolada con la obra Carril Bus Segregado Torreblanca-Sevilla Este-Santa Justa, la posición del ejemplar solapa con el trazado del firme proyectado ya que los aparcamientos/acerado desaparecen en esta zona y se desplaza hacia el exterior.

La edad relativa, tamaño y porte hacen que el trasplante sea inviable en condiciones adecuadas que aseguren su viabilidad futura.
