SOLICITUD DE APEO DE ARBOLADO. PARTE 1.
MOTIVO: INCOMPATIBILIDAD CON OBRA

Código: AP-139-2024

Ubicación: Tramo 2. Calle Efeso

SOLICITUD DE APEO DE ARBOLADO (AP-139-2024). PARTE 2ª

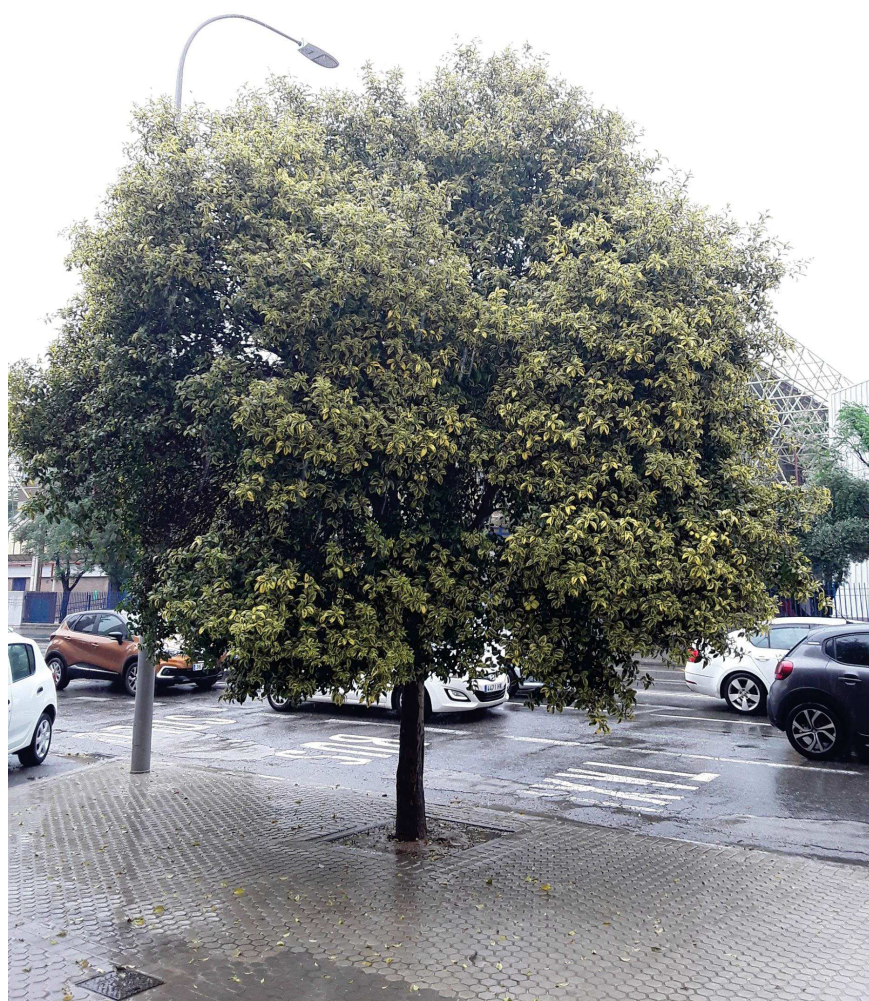
12. FOTOGRAFÍA DEL EJEMPLAR:

Herida superficial con callo a 30 cm desde la base. 22° de inclinación N. Contrafuertes casi ausentes. Ramas secas de pequeño calibre. Vitalidad alta.

Alterado

Interferencia ineludible de la posición arbolada con la obra Carril Bus Segregado Torreblanca-Sevilla Este-Santa Justa, la posición del ejemplar solapa con el trazado del firme proyectado ya que los aparcamientos/acerado desaparecen en esta zona y se desplazan hacia el exterior.

Puesto que la ejecución del proyecto no es compatible con la posición del ejemplar, y que no existen alternativas viables para preservar el árbol afectado, se justifica la solicitud de apeo por criterios INCOMPATIBILIDAD CON LA OBRA.

La edad relativa, tamaño y porte hacen que el trasplante sea inviable en condiciones adecuadas que aseguren su viabilidad futura.
