**SOLICITUD DE APEO DE ARBOLADO. PARTE 1.
MOTIVO: INCOMPATIBILIDAD CON OBRA**

Código: AP-141-2024

Ubicación: Tramo 2. Calle Efeso

SOLICITUD DE APEO DE ARBOLADO (AP-141-2024). PARTE 2ª
MOTIVO: INCOMPATIBILIDAD CON OBRA

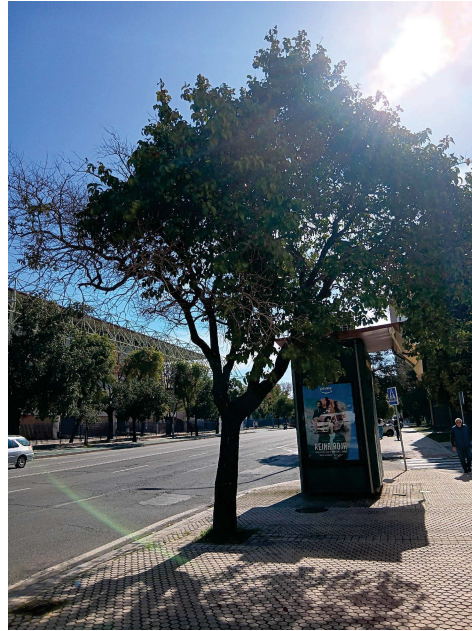
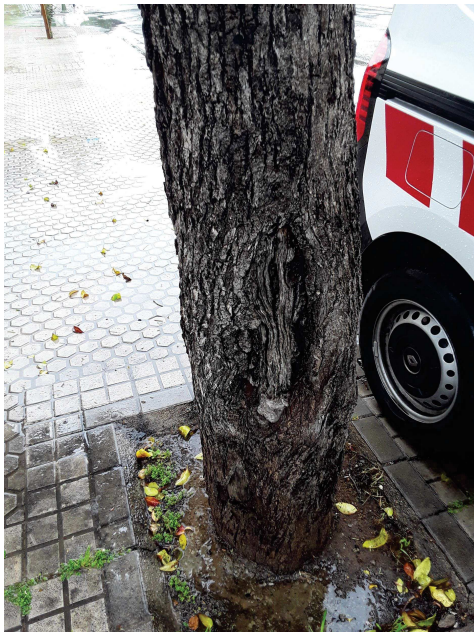
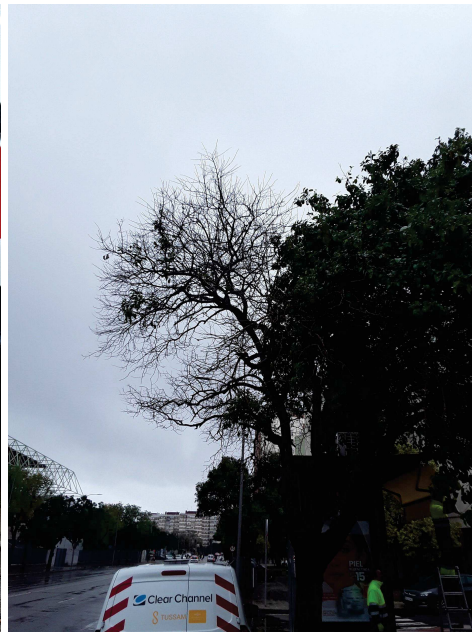
12. FOTOGRAFÍA DEL EJEMPLAR:

- 1. FECHA:** 06.03.24
- 2. SITUACIÓN:** Calle Éfeso
- 3. DISTRITO:** San Pablo-Santa Justa
- 4. ESPECIE:** Ligustrum lucidum
- 5. P.C. (c.m):** 100
- 6. ALTURA (m):** 5
- 7. ALCORQUE (m):** 1x1
- 8. LATITUD DE ACERADO(m):** Zona de acerado a 8 metros de un edificio de viviendas.
- 9. LESIONES GRAVES:**
Herida superficial con callo a 50 cm desde la base. Presencia de desgarros en copa y ramas secas. Extremo norte prácticamente seco. Vitalidad media

10. ESTADO GENERAL:

Alterado

Interferencia ineludible de la posición arbolada con la obra Carril Bus Segregado Torreblanca-Sevilla Este-Santa Justa, la posición del ejemplar solapa con el trazado del firme proyectado ya que los aparcamientos/acerado desaparecen en esta zona y se desplazan hacia el exterior.

La edad relativa, tamaño y porte hacen que el trasplante sea inviable en condiciones adecuadas que aseguren su viabilidad futura.

Puesto que la ejecución del proyecto no es compatible con la posición del ejemplar, y que no existen alternativas viables para preservar el árbol afectado, se justifica la solicitud de apeo por criterios INCOMPATIBILIDAD CON LA OBRA.
