**SOLICITUD DE APEO DE ARBOLADO. PARTE 1.**  
**MOTIVO: INCOMPATIBILIDAD CON OBRA**

**Código: AP-142-2024**

**Ubicación:** Tramo 2. Calle Efeso

**SOLICITUD DE APEO DE ARBOLADO ( AP-142-2024). PARTE 2ª**  
**MOTIVO: INCOMPATIBILIDAD CON OBRA**

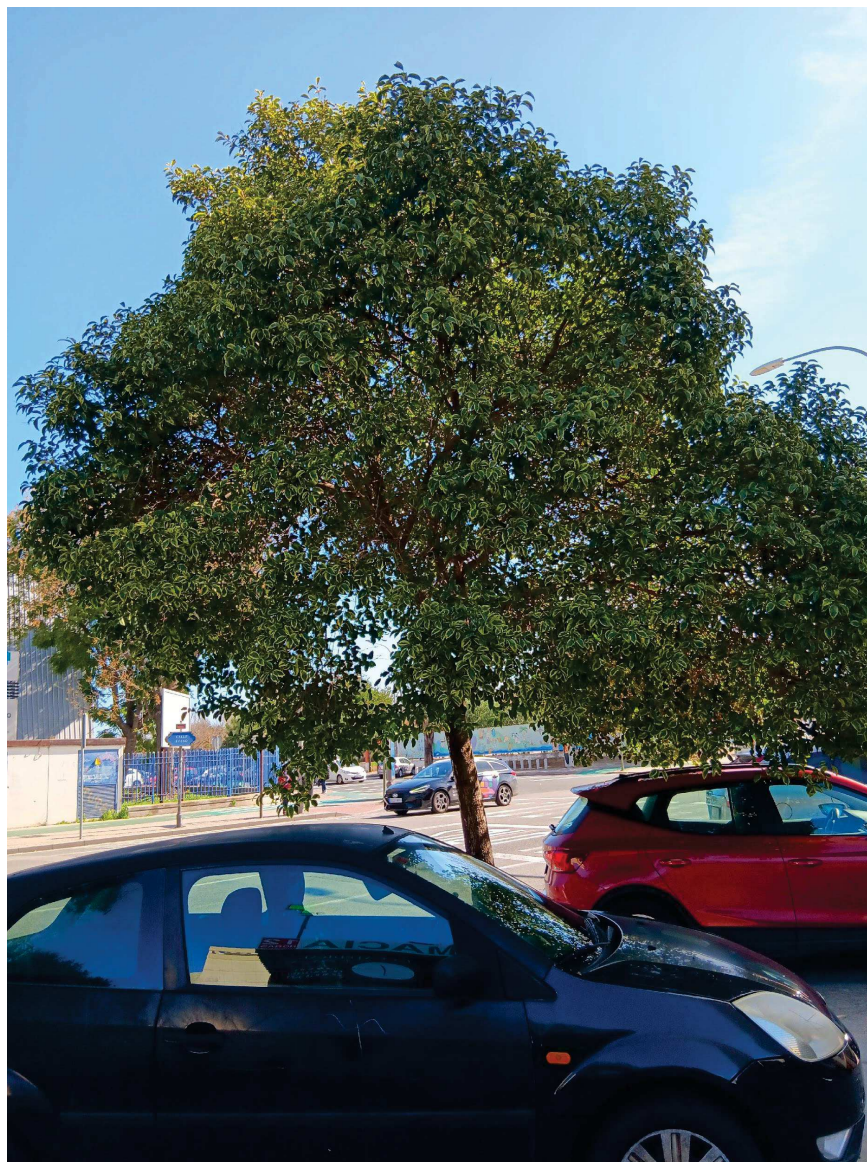
## 12. FOTOGRAFÍA DEL EJEMPLAR:

1. **FECHA:** 06.03.24
2. **SITUACIÓN:** Calle Éfeso
3. **DISTRITO:** San Pablo-Santa Justa
4. **ESPECIE:** Ligustrum lucidum
5. **P.C. (c.m):** 87
6. **ALTURA (m):** 5.5
7. **ALCORQUE (m):** 80x80
8. **LATITUD DE ACERADO(m):** Zona de acerado a 10 metros de un edificio de viviendas.
9. **LESIONES GRAVES:**  
Ausencia de lesiones/defectos. Vitalidad alta.
10. **ESTADO GENERAL:**  
Normal

Interferencia ineludible de la posición arbolada con la obra Carril Bus Segregado Torreblanca-Sevilla Este-Santa Justa, la posición del ejemplar solapa con el trazado del firme proyectado ya que los aparcamientos/acerado desaparecen en esta zona y se desplazan hacia el exterior.

La edad relativa, tamaño y porte hacen que el trasplante sea inviable en condiciones adecuadas que aseguren su viabilidad futura.

Puesto que la ejecución del proyecto no es compatible con la posición del ejemplar, y que no existen alternativas viables para preservar el árbol afectado, se justifica la solicitud de apeo por criterios INCOMPATIBILIDAD CON LA OBRA.
