SOLICITUD DE APEO DE ARBOLADO. PARTE 1.
MOTIVO: INCOMPATIBILIDAD CON OBRA

Código: AP-144-2024

Ubicación: Tramo 2. Calle Efeso

SOLICITUD DE APEO DE ARBOLADO (AP-144-2024). PARTE 2
MOTIVO: INCOMPATIBILIDAD CON OBRA

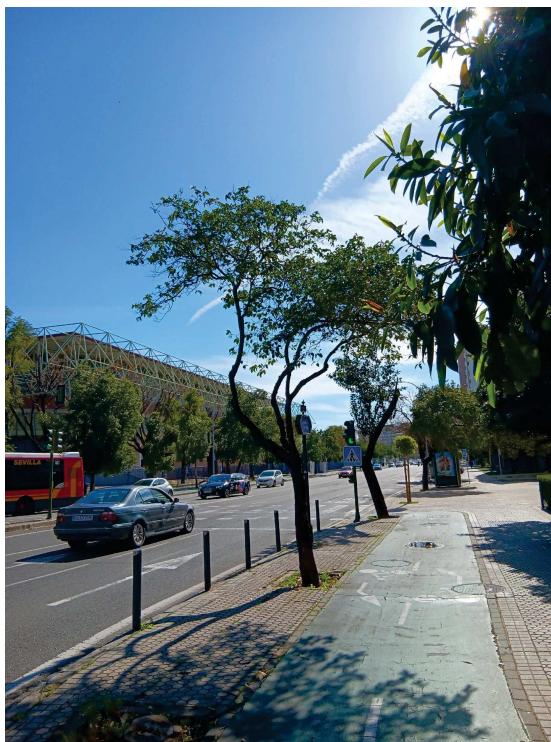
12. FOTOGRAFÍA DEL EJEMPLAR:

Herida superficial con callo a 110 y 170 cm desde la base. Presencia de cavidad en base con madera muerta. Poda de mantenimiento con refaldado y aclareo excesivo.

Alterado

Posible desadaptación por la ausencia del ejemplar próximo que ya no está.

Interferencia ineludible de la posición arbolada con la obra Carril Bus Segregado Torreblanca-Sevilla Este-Santa Justa, la posición del ejemplar solapa con el trazado del firme proyectado ya que los aparcamientos/acerado desaparecen en esta zona y se desplazan hacia el exterior.

La edad relativa, tamaño y porte hacen que el trasplante sea inviable en condiciones adecuadas que aseguren su viabilidad futura.
