**Expediente: 404/2024**

SOLICITUD DE APEO DE ARBOLADO (AP-1195-2024) PARTE 1ª  
MOTIVO: INCOMPATIBILIDAD CON OBRA

Código: AP-1195-2024

Ubicación: Jardines Poeta Fdez de los Ríos y Victoria Kent

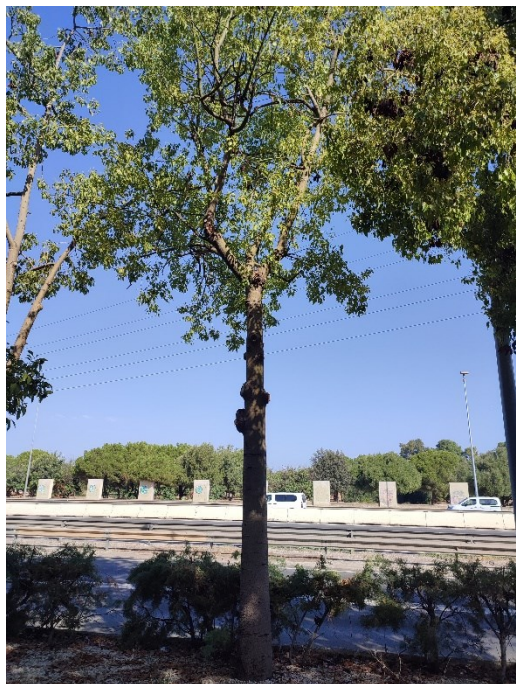
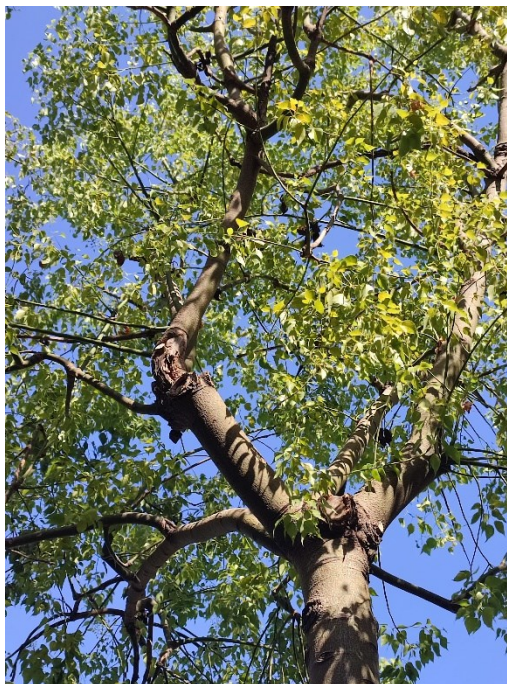
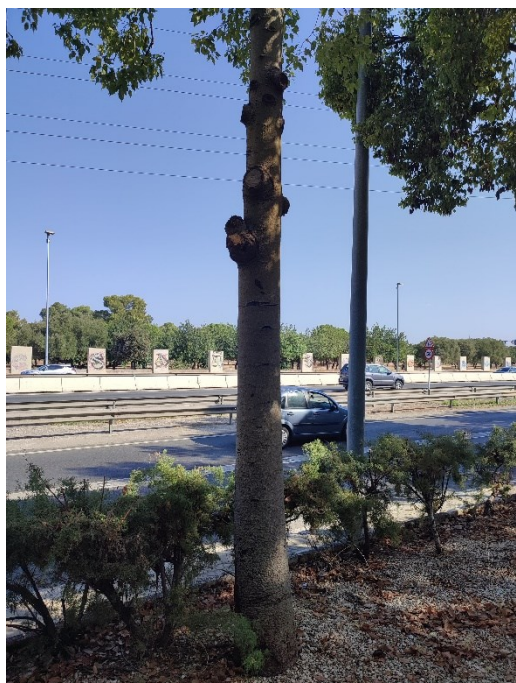
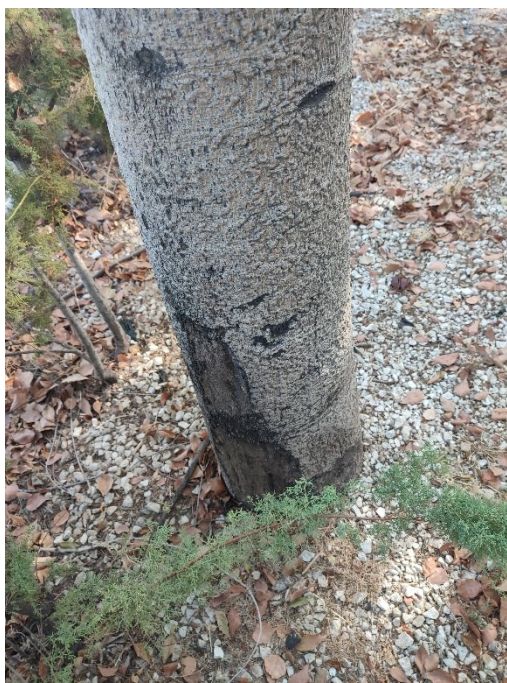
**12. FOTOGRAFÍAS DEL EJEMPLAR:**

6. ALTURA (m): 8
7. POSICIÓN: terrizo
8. LATITUD DE ACERADO(m): Más de 6 m
9. LESIONES GRAVES:
  - Ejemplar con cuello enterrado
  - Madera vista en tronco y copa por cortes de poda y pequeño desgarró

- Madera vista en base con descortezado
  - No se observan otras alteraciones significativas
10. ESTADO GENERAL:
  - Ejemplar adulto normal, sin lesiones reseñables y estructura y vitalidad propia de la especie

11. OBSERVACIONES:
  - Interferencia ineludible de la posición arbolada con la obra de construcción de la Línea 3 de Metro de Sevilla, Subtramo II.
  - Los daños que pueden generarse a nivel radicular dada la interferencia de la posición con las obras previstas, tienen capacidad de mermar de forma inmediata la estabilidad del ejemplar, incluso su permanencia.

- La edad relativa, tamaño y porte del ejemplar hacen considerar inviable su trasplante.
  - El proyecto constructivo incluye la plantación de nuevos ejemplares, como compensación del total de arbolado afectado en este tramo.

*Imágenes del ejemplar con id 307*

Puesto que la ejecución del proyecto no es compatible con la posición del ejemplar, que no existen alternativas posibles para preservar el árbol afectado y siendo inviable el trasplante del ejemplar, a causa de su tamaño y porte, se justifica la solicitud de apeo por criterios INCOMPATIBILIDAD CON LA OBRA. Atendiendo a los criterios de renovación/gestión del arbolado del Ayuntamiento de Sevilla, se establecen las medidas compensatorias de restitución de los servicios ecosistémicos que aporta el árbol afectado con nuevas plantaciones.
