AP-1119-2024 a AP-1218-2024 y AP-1230-2024 a AP-1238-2024
AP-1199-2024
LRR

SOLICITUD DE APEO DE ARBOLADO (AP-1199-2024) PARTE 1ª
MOTIVO: INCOMPATIBILIDAD CON OBRA

Código: AP-1199-2024

Ubicación: Jardines Poeta Fdez de los Ríos y Victoria Kent

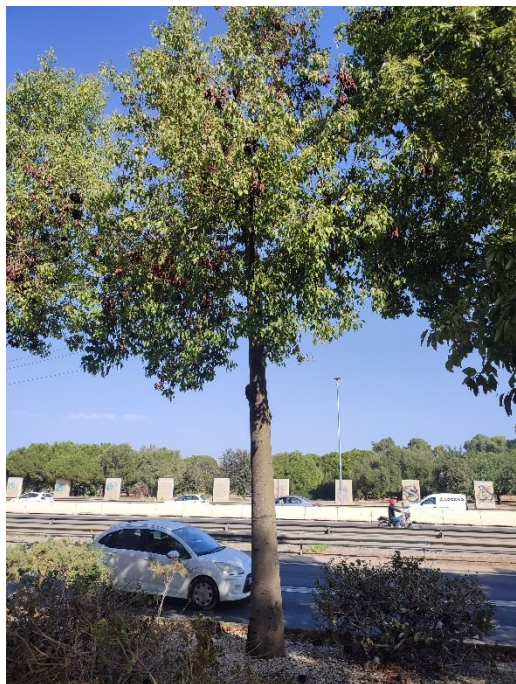
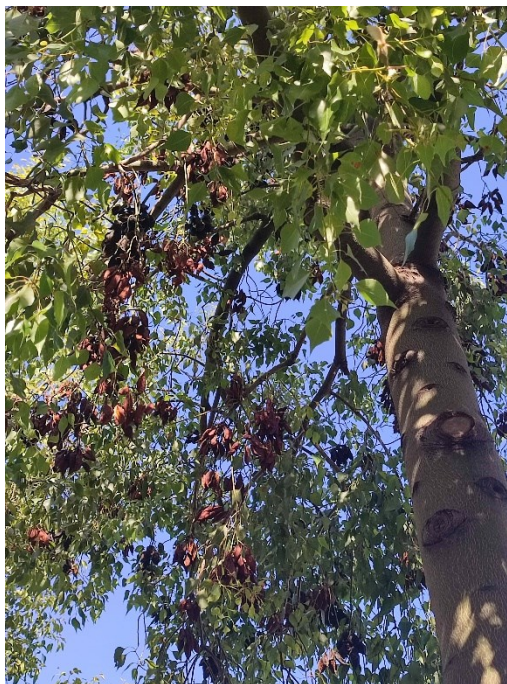
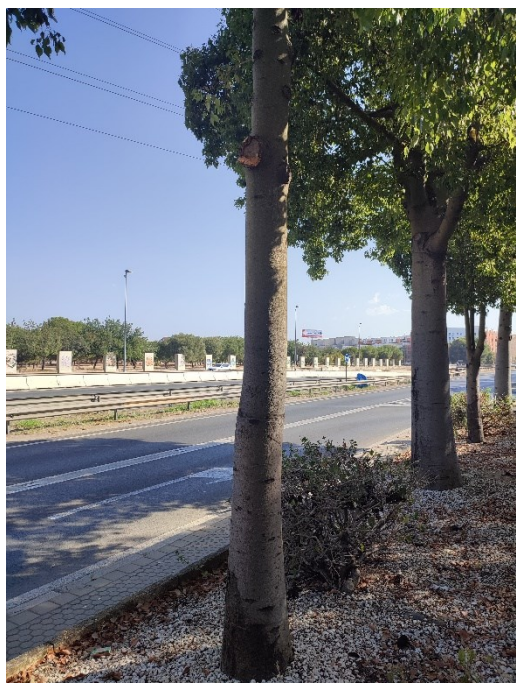
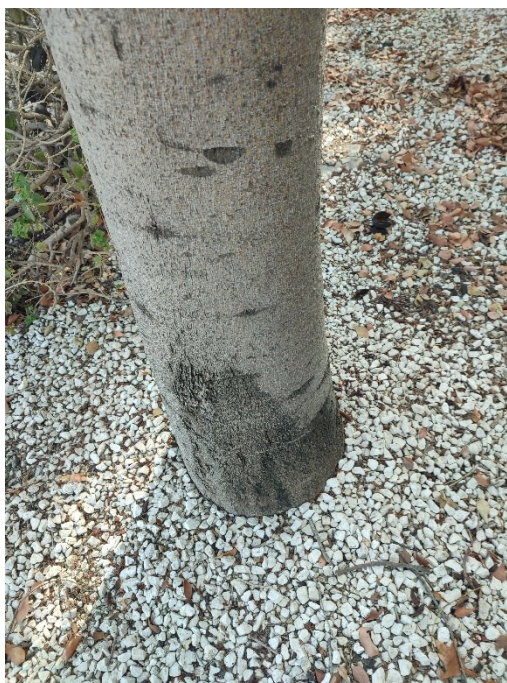
Imágenes del ejemplar con id 312

6. ALTURA (m): 7
7. POSICIÓN: terrizo
8. LATITUD DE ACERADO(m): Más de 6 m
9. LESIONES GRAVES:
 - Ejemplar con cuello enterrado
 - Madera vista en tronco y copa por cortes de poda

- No se observan otras alteraciones significativas
10. ESTADO GENERAL:
 - Ejemplar adulto normal, sin lesiones reseñables y estructura y vitalidad propia de la especie

11. OBSERVACIONES:
 - Interferencia ineludible de la posición arbolada con la obra de construcción de la Línea 3 de Metro de Sevilla, Subtramo II.
 - Los daños que pueden generarse a nivel radicular dada la interferencia de la posición con las obras previstas, tienen capacidad de mermar de forma inmediata la estabilidad del ejemplar, incluso su permanencia.

- La edad relativa, tamaño y porte del ejemplar hacen considerar inviable su trasplante.
 - El proyecto constructivo incluye la plantación de nuevos ejemplares, como compensación del total de arbolado afectado en este tramo.
