**Expediente: 404/2024**

SOLICITUD DE APEO DE ARBOLADO (AP-1201-2024) PARTE 1ª  
MOTIVO: INCOMPATIBILIDAD CON OBRA

Código: AP-1201-2024

Ubicación: Jardines Poeta Fdez de los Ríos y Victoria Kent

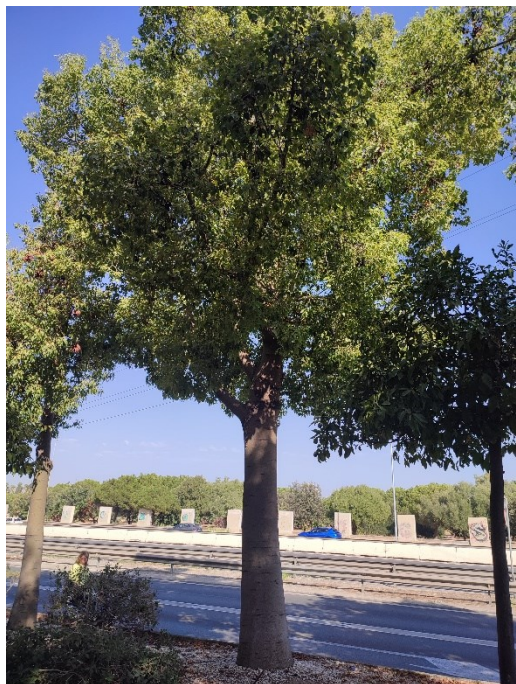
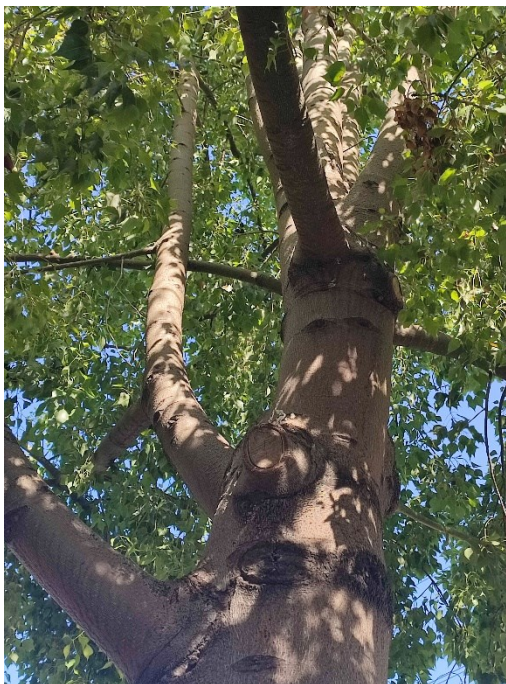
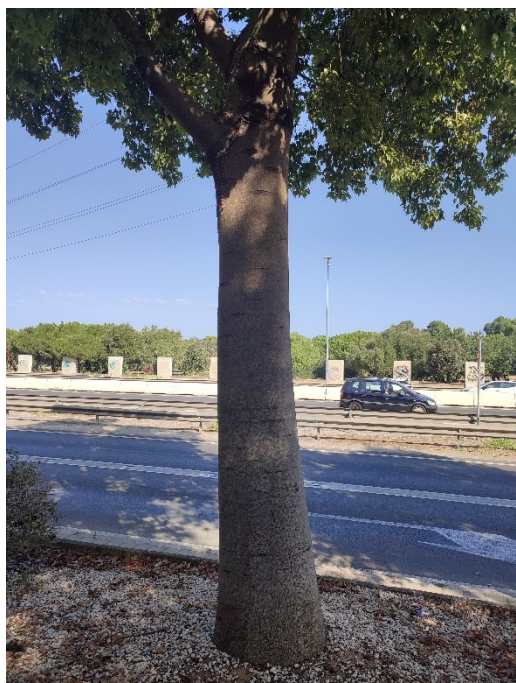
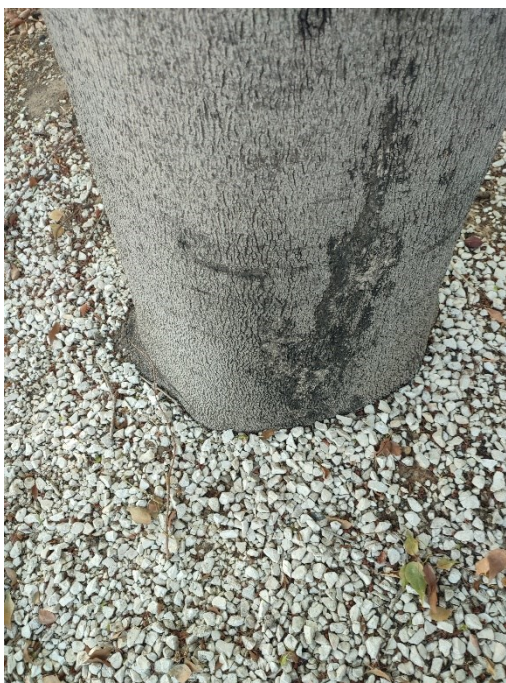
**12. FOTOGRAFÍAS DEL EJEMPLAR:**

6. ALTURA (m): 8
7. POSICIÓN: terrizo
8. LATITUD DE ACERADO(m): Más de 6 m
9. LESIONES GRAVES:
  - Ejemplar con cuello enterrado
  - Madera vista en copa por cortes de poda

- No se observan otras alteraciones significativas
10. ESTADO GENERAL:
  - Ejemplar adulto normal, sin lesiones reseñables y estructura y vitalidad propia de la especie

11. OBSERVACIONES:
  - Interferencia ineludible de la posición arbolada con la obra de construcción de la Línea 3 de Metro de Sevilla, Subtramo II.
  - Los daños que pueden generarse a nivel radicular dada la interferencia de la posición con las obras previstas, tienen capacidad de mermar de forma inmediata la estabilidad del ejemplar, incluso su permanencia.

- La edad relativa, tamaño y porte del ejemplar hacen considerar inviable su trasplante.
  - El proyecto constructivo incluye la plantación de nuevos ejemplares, como compensación del total de arbolado afectado en este tramo.

*Imágenes del ejemplar con id 314*
