Expediente: 19/2024
AP-1067-2024
PMR

COMUNICADO DE APEO DE ARBOLADO VIARIO (AP-1067-2024) PARTE 1ª
MOTIVO: NIVEL DE RIESGO ELEVADO

Código: AP-1067-2024
Ubicación: CEIP Jorge Juan y Antonio de Ulloa
Excmo. Sr.:

COMUNICADO DE APEO DE ARBOLADO VIARIO (AP-1067-2024) PARTE 2ª

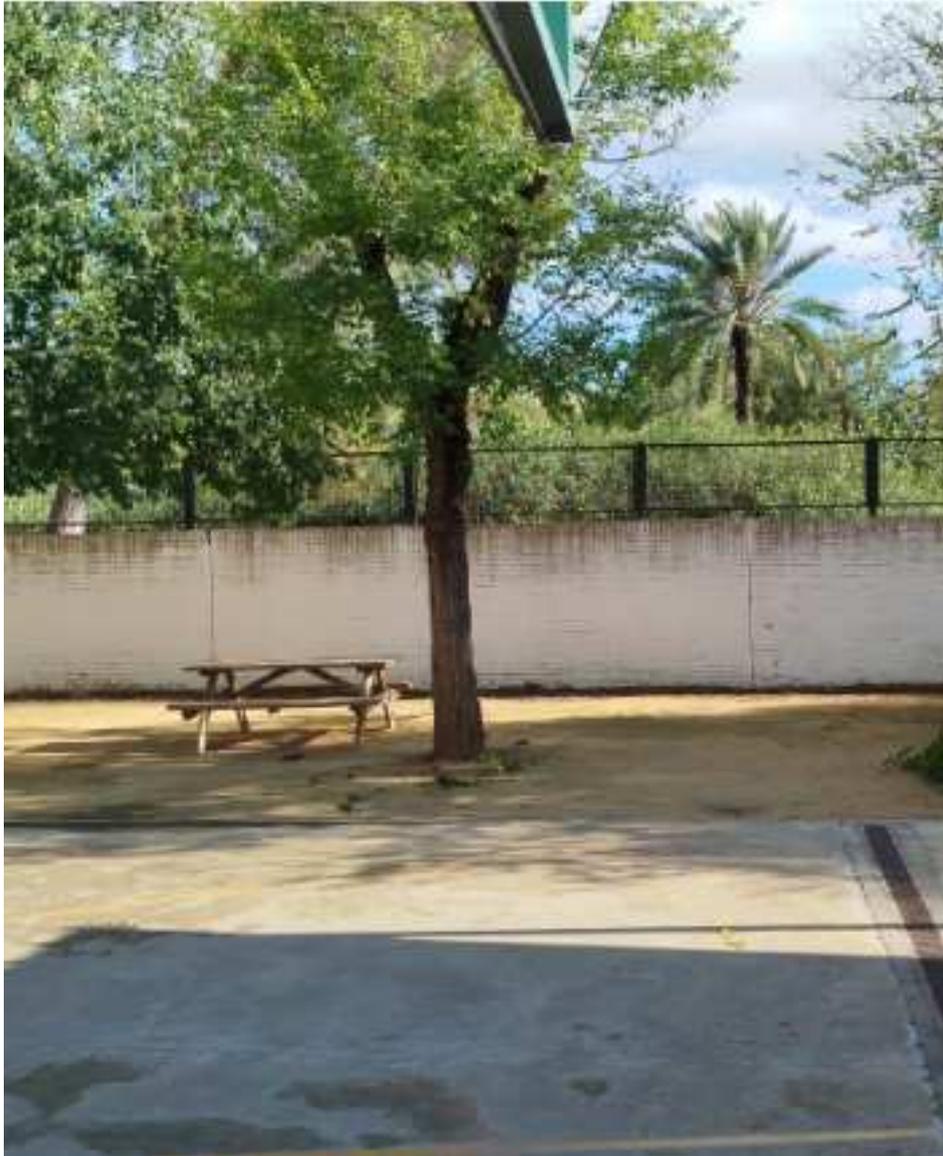
12. FOTOGRAFÍAS:

1. **FECHA:** 11 de noviembre de 2024
2. **SITUACIÓN:** CEIP Jorge Juan y Antonio de Ulloa
3. **Distrito:** Cerro-Amate
4. **ESPECIE:** *Ulmus pumila*
5. **P.C. (c.m):** 104
6. **ALTURA (m):** 7
7. **ALCORQUE (m):** Parterre
8. **LATITUD DE ACERADO(m):** -----
9. **LESIONES GRAVES:**

El ejemplar se encuentra en un estado de posible fallo estructural debido a las diversas cavidades que presenta a lo largo del tronco, presenta pocas probabilidades de recuperación o de continuar su desarrollo de manera saludable. Debido a la falta de signos de vitalidad y la evidente incapacidad de regeneración, se recomienda llevar a cabo el apeo del árbol de manera urgente.

La reducción de los ejemplares adyacentes ha de contemplar el hueco generado por esta tala.
