FICHA DE SOLICITUD DE APEO DE ARBOLADO VIARIO (AP 1050/24) PARTE 1ª

Código Apeo: AP 1050/24

UBICACIÓN: Calle Dulce Chacón (DISTRITO SUR)

MOTIVO DEL APEO: Incompatibilidad con obra de Gerencia de Urbanismo

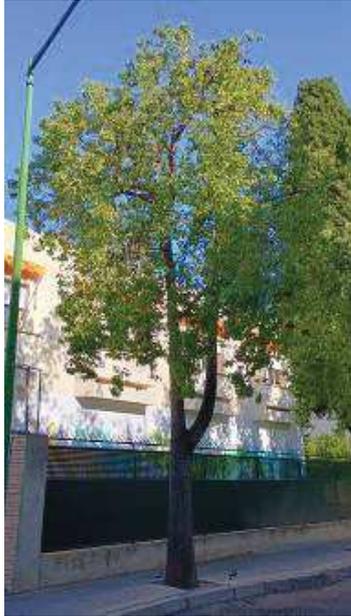
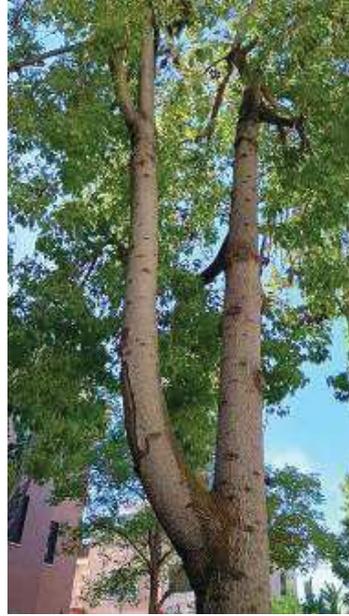
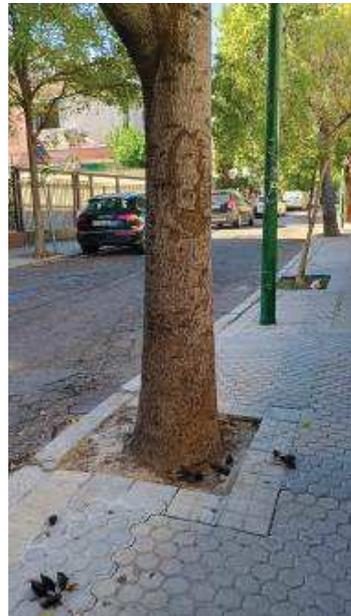
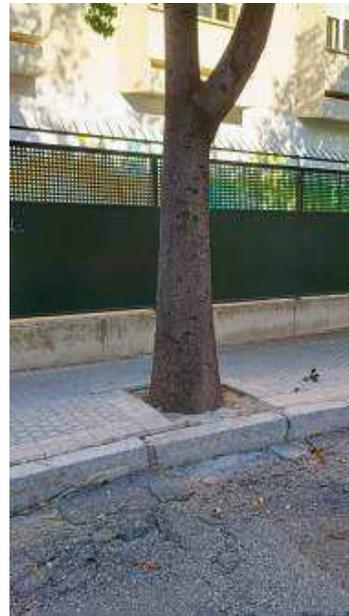
9. FOTOGRAFÍAS:

6. **LESIONES GRAVES:** Daños mecánicos en el tronco, bajo la cruz principal observándose una zona descortezada de 40cm de extensión. Raíces superficiales y suelo compactado dentro del alcorque. Posibles daños radiculares por anteriores reparaciones parciales del pavimento junto al alcorque.

7. **ESTADO GENERAL:** Árbol adulto desvitalizado, con porte alterado induciendo la codominancia de dos ejes principales y podas de refaldado y apantallado reiterado hacia el recinto escolar.

8. **OBSERVACIONES:** Obra de Gerencia de Urbanismo proyectada por la necesidad de renovación completa de acerado y calzada, que se encuentran actualmente muy deformados, observándose numerosos hundimientos, abultamientos, roturas de losas y separación de bordillos o encintados. También se han registrado grietas activas en el muro perimetral del centro escolar. Estas patologías del pavimento, que ya han alcanzado un grado severo puesto que dificultan severamente el tránsito peatonal y circulación de vehículos, generando una barrera significativa desde la perspectiva de accesibilidad y movilidad, se han producido probablemente como consecuencia de la inestabilidad de los materiales sobre los que reposa la base de hormigón. La renovación del tramo, dentro del área de influencia de la alineación de *Brachychiton populneus* de la unidad de gestión, va a provocar daños directos e inevitables y cambios drásticos de los factores de carga dentro del área crítica de anclaje radicular, por lo que tendrán que ser eliminados 6 ejemplares a causa del riesgo elevado de vuelco.

Por la presente se solicita autorización, para proceder al apeo de un ejemplar adulto de *Brachychiton populneus* situado en la calle Dulce Chacón, por interferencia insalvable con la obra integral de renovación de acerado y calzada programada por la Gerencia de Urbanismo en todo el tramo de la alineación de esta especie. Los trabajos proyectados incluyen tanto la eliminación y reposición completa del asfalto y el pavimento actual, como la bajada de cota de la base o solera de hormigón, afectando de manera severa a la parte hipogea del árbol, al provocar daños directos inevitables y cambios drásticos en los factores de carga, dentro de la zona crítica de anclaje radicular, incrementando el riesgo de fallo del árbol a corto y medio plazo.

Puesto que la interferencia de la posición arbolada con las reformas urbanísticas aprobadas es insalvable, y que esta obra es prioritaria, y tiene carácter urgente por motivos de movilidad y accesibilidad, se **SOLICITA**, en cumplimiento del acuerdo SEGUNDO del pleno de fecha 15 de diciembre de 2005, la autorización pertinente para proceder al apeo.
