## FICHA DE COMUNICADO APEO DE ARBOLADO VIARIO (AP 1473/24) 1º PARTE

ID: 44169.

UBICACIÓN: 51704 - Diputado Ramón Rueda. Jardines Plaza. Distrito: Norte.

## FICHA DE COMUNICADO DE APEO DE ARBOLADO VIARIO (AP 1473/24) PARTE 2ª MOTIVO DEL APEO: Palmera muerta.

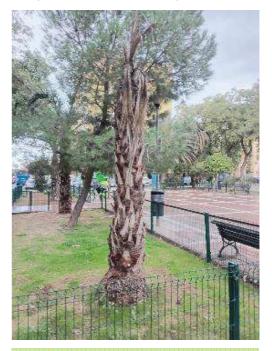
6. LESIONES GRAVES: Palmas y meristemo apical seco.

7. ESTADO GENERAL: Seco.

Palmera que no termina por consolidarse y se seca.

Vista general: palmera seca.

Tras evaluación visual se constató que la palmera estaba muerta, por lo que se procedió a su apeo, ya que al llegar al final de su vida útil no aporta los servicios ecosistémicos que serían esperables y en el mejor de los casos supone un riesgo innecesario.

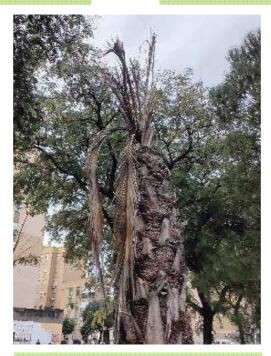
Palmas y meristemo apical seco.
