### SOLICITUD DE APEO DE ARBOLADO (AP-519-2024) PARTE 1º MOTIVO: INCOMPATIBILIDAD CON OBRA

Código: AP-519-2024

Ubicación: Calle Agricultores

**4.** ESPECIE: Ligustrum lucidum, ID: 43852

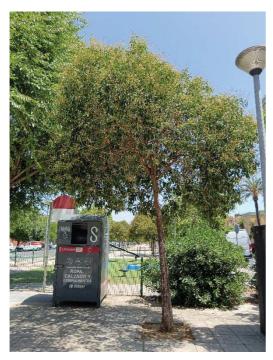
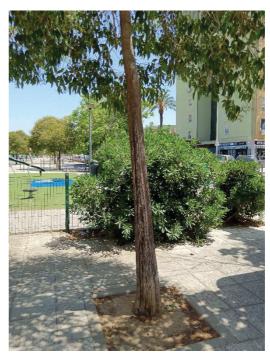
Ejemplar adulto alterado con vitalidad media e importantes lesiones en tronco, cavidad y herida longitudinal

Vista general del ejemplar con id 43852

Puesto que la ejecución del proyecto no es compatible con la posición del ejemplar, que no existen alternativas posibles para preservar el árbol afectado y siendo inviable el trasplante del ejemplar, a causa de sus alteraciones en tronco y porte, se justifica la solicitud de apeo por criterios INCOMPATIBILIDAD CON LA OBRA. Atendiendo a los criterios de renovación/gestión del arbolado del Ayuntamiento de Sevilla, se establecen las medidas compensatorias de restitución de los servicios ecosistémicos que aporta el árbol afectado con nuevas plantaciones.

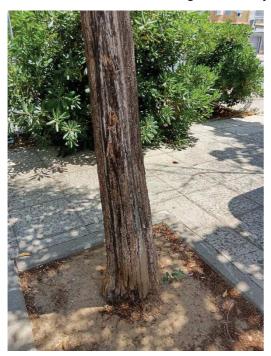
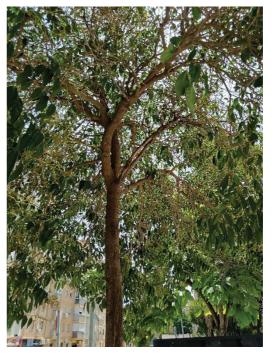
- Herida longitudinal en tronco con pudrición activa y presencia de cuerpos fructíferos
- Cavidad en base en 50 % del perímetro del tronco con duramen visible
- Vitalidad media y ramas secas de calibre > 10 cm en el interior de la copa

Detalle de lesiones en tronco y copa
