SOLICITUD DE APEO DE ARBOLADO (AP-529-2024) PARTE 1ª
MOTIVO: INCOMPATIBILIDAD CON OBRA

Código: AP-529-2024

Ubicación: Calle Agricultores

SOLICITUD DE APEO DE ARBOLADO (AP-529-2024) PARTE 2ª

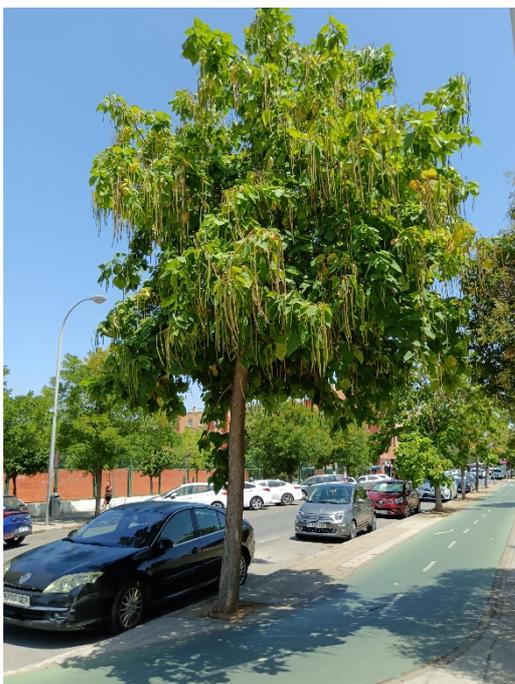
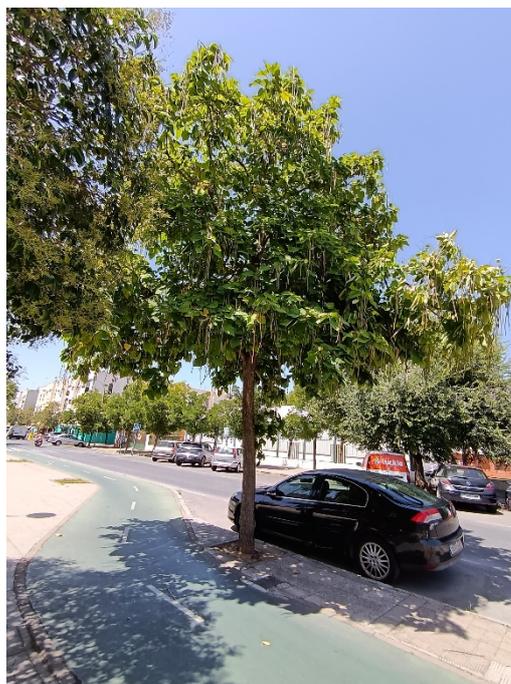
12. FOTOGRAFÍA DEL EJEMPLAR:

8. LATITUD DE ACERADO(m): Bulevar
9. LESIONES GRAVES:
 - No se observan alteraciones significativas
10. ESTADO GENERAL:
 - Normal Ejemplar adulto normal, sin lesiones reseñables y estructura y vitalidad propia de la especie

11. OBSERVACIONES:
 - Interferencia ineludible de la posición arbolada con la obra de construcción de la Línea 3 de Metro de Sevilla, Subtramo I.
 - Los daños que pueden generarse a nivel radicular dada la interferencia de la posición con las obras previstas, tienen capacidad de mermar de forma inmediata la estabilidad del ejemplar, incluso su permanencia.

Vista general del ejemplar con id 43876

- La edad relativa, tamaño y porte del ejemplar hacen considerar inviable su trasplante.
 - El proyecto constructivo incluye la plantación de nuevos ejemplares, como compensación del total de arbolado afectado en este tramo.
