SOLICITUD DE APEO DE ARBOLADO (AP-563-2024) PARTE 1ª
MOTIVO: INCOMPATIBILIDAD CON OBRA

Código: AP-563-2024

Ubicación: Calle Agricultores

SOLICITUD DE APEO DE ARBOLADO (AP-563-2024) PARTE 2ª

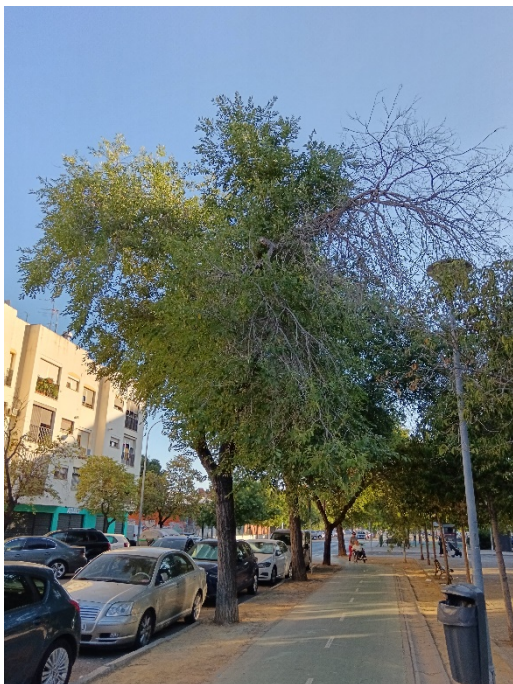
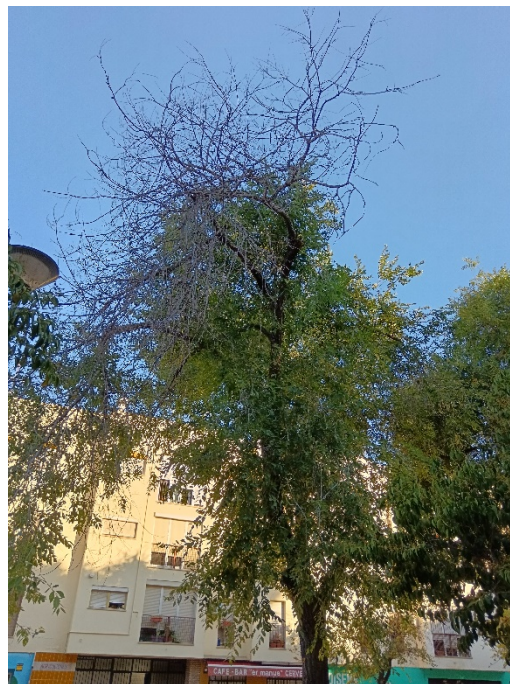
8. LATITUD DE ACERADO(m): Bulevar
9. LESIONES GRAVES:
 - Ejemplar en regresión con síntomas de decaimiento y copa fragmentada y desestructurada
 - Presencia de uno de los cimales secos

- Ramas con brazo de palanca y decumbentes.
 - Cavidades y heridas en copa
10. ESTADO GENERAL:
 - Ejemplar adulto alterado con copa desestructurada y un 20% de la copa seca, con síntomas de regresión. Vitalidad media

Vista general del ejemplar con id 43818

- Las importantes alteraciones en copa, vitalidad media, tamaño y porte del ejemplar hacen considerar inviable su trasplante.
 - El proyecto constructivo incluye la plantación de nuevos ejemplares, como compensación del total de arbolado afectado en este tramo.

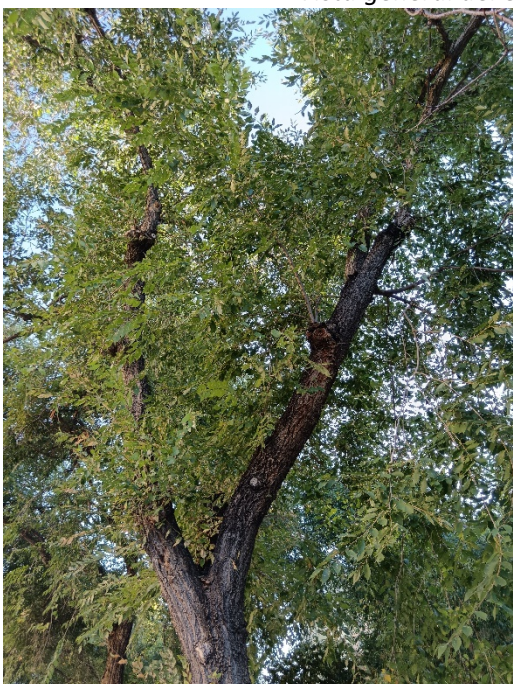
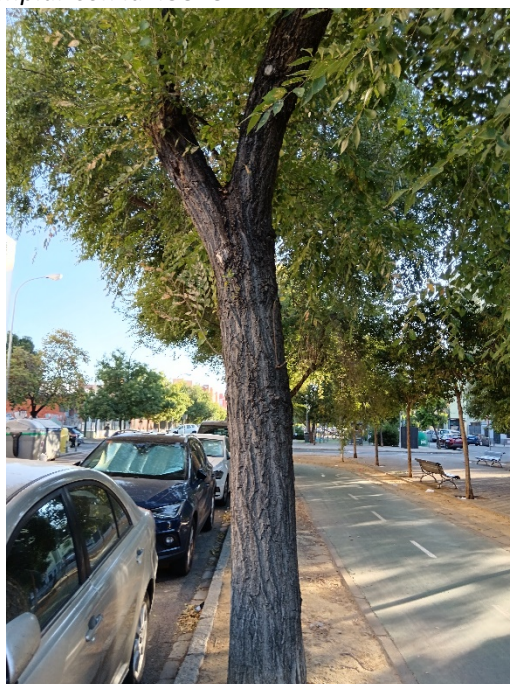
Detalle de lesiones en copa y cruz
