SOLICITUD DE APEO DE ARBOLADO (AP-574-2024) PARTE 1ª
MOTIVO: INCOMPATIBILIDAD CON OBRA

Código: AP-574-2024

Ubicación: Calle Mar de Alborán

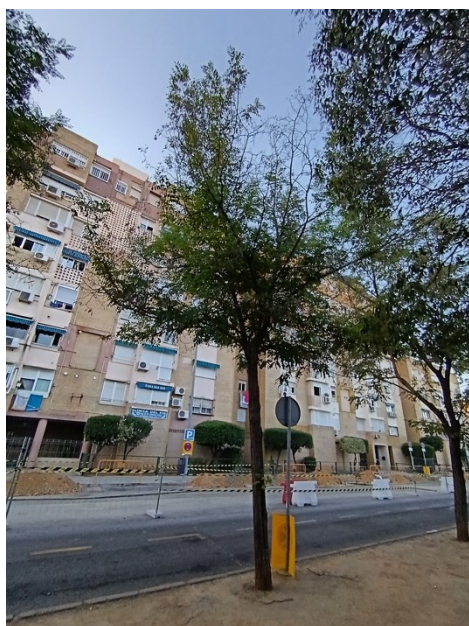
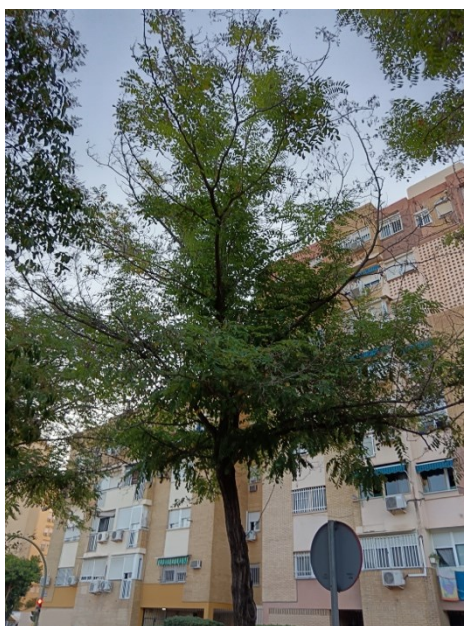
8. LATITUD DE ACERADO(m): Bulevar
9. LESIONES GRAVES:
 - Herida longitudinal en tronco con duramen visible.
 - Brotaciones epicórmicas sobre chancros.
 - Copa desvitalizada con ramas secas.

10. ESTADO GENERAL:
 - Ejemplar con alteraciones en tronco y copa. Las heridas en tronco presentan duramen visible. Ramas secas y vitalidad baja.
11. OBSERVACIONES:

Vista general del ejemplar con id 43723. Ramas secas en copa

- Las alteraciones en tronco y copa, baja vitalidad, tamaño y porte del ejemplar hacen considerar inviable su trasplante.
 - El proyecto constructivo incluye la plantación de nuevos ejemplares, como compensación del total de arbolado afectado en este tramo.

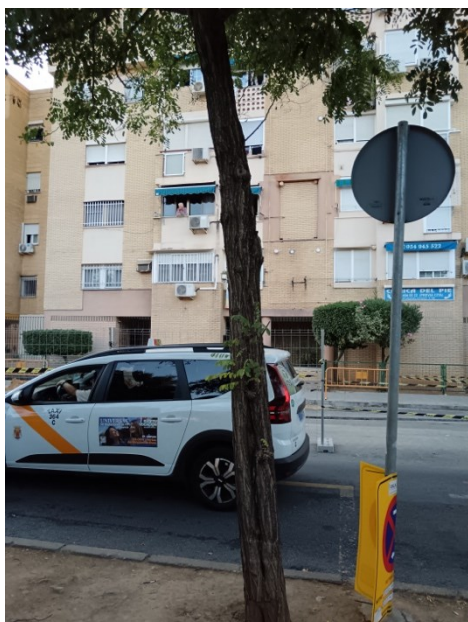
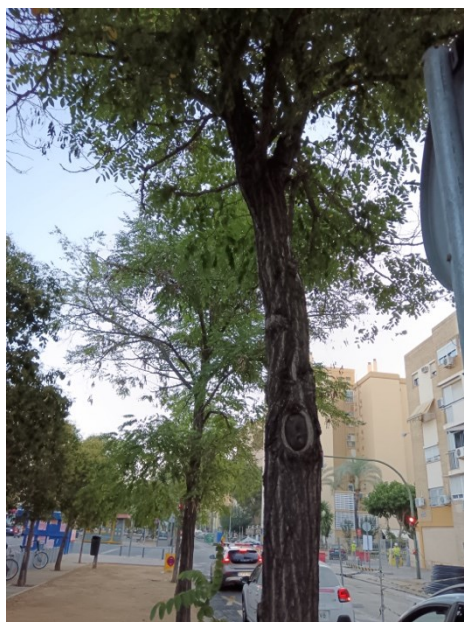
Herida longitudinal en tronco con madera vista. Brotaciones epicórmicas
