SOLICITUD DE APEO DE ARBOLADO (AP-731-2024) PARTE 1ª
MOTIVO: INCOMPATIBILIDAD CON OBRA

Código: AP-731-2024

Ubicación: Calle Mar de Alborán

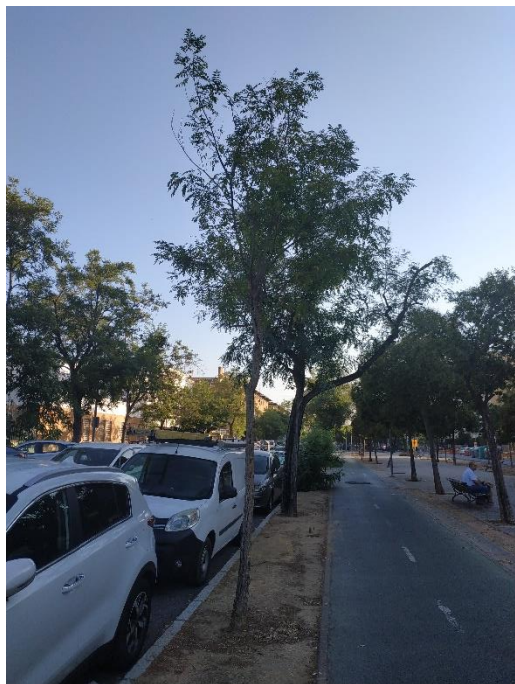
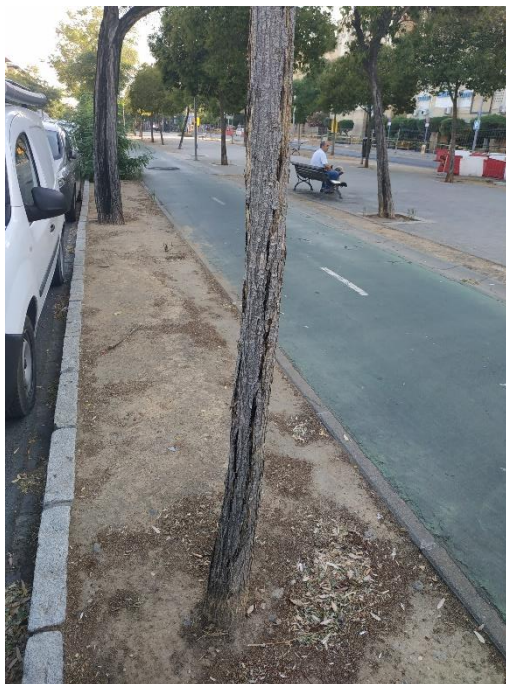
7. ALCORQUE:
8. LATITUD DE ACERADO(m): Bulevar
9. LESIONES GRAVES:
 - Herida longitudinal en tronco con duramen visible
 - Ramas secas
10. ESTADO GENERAL:
 - Ejemplar alterado, con defectos graves y baja vitalidad. La herida longitudinal que presenta ocupa la mitad del tronco. Copa desestructurada con ramas secas

Vista general del ejemplar con id 43709. Herida longitudinal en tronco.

Puesto que la ejecución del proyecto no es compatible con la posición del ejemplar, que no existen alternativas posibles para preservar el árbol afectado y siendo inviable el trasplante del ejemplar, a causa de sus alteraciones, tamaño y porte, se justifica la solicitud de apeo por criterios INCOMPATIBILIDAD CON LA OBRA. Atendiendo a los criterios de renovación/gestión del arbolado del Ayuntamiento de Sevilla, se establecen las medidas compensatorias de restitución de los servicios ecosistémicos que aporta el árbol afectado con nuevas plantaciones.

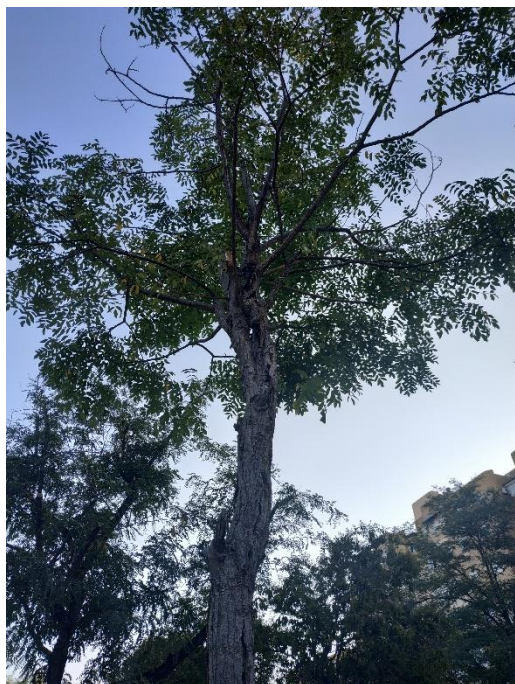
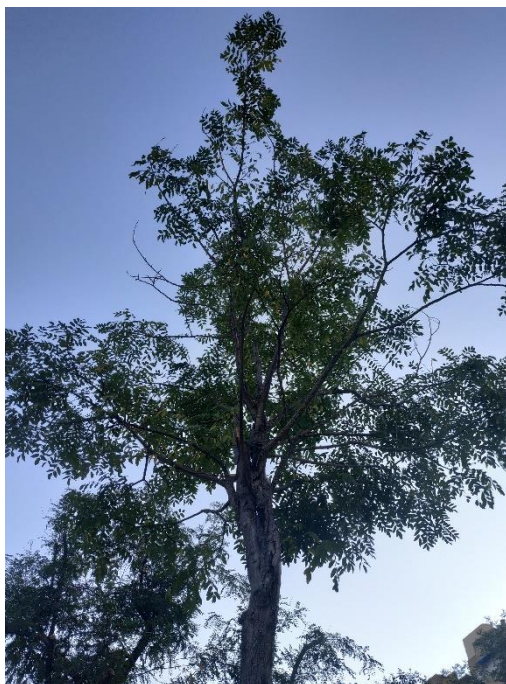
Alteraciones en copa del ejemplar con id 43709
