SOLICITUD DE APEO DE ARBOLADO (AP-763-2024) PARTE 1ª
MOTIVO: INCOMPATIBILIDAD CON OBRA

Código: AP-763-2024

Ubicación: Calle Parque de los Alcornocales

SOLICITUD DE APEO DE ARBOLADO (AP-763-2024) PARTE 2ª

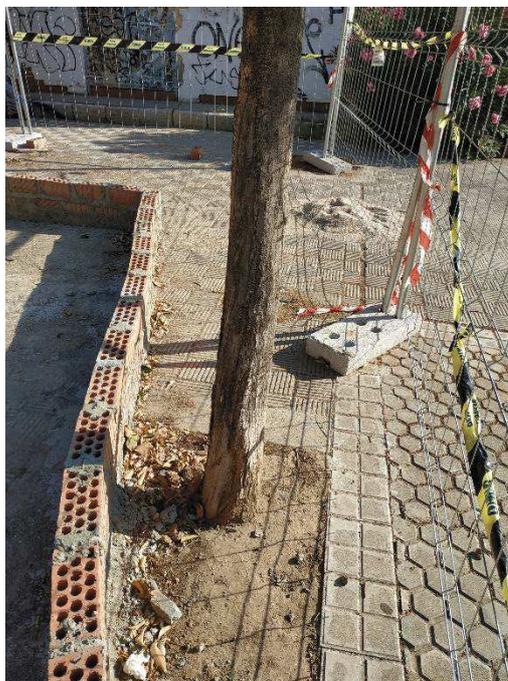
8. LATITUD DE ACERADO(m): bulevar
9. LESIONES GRAVES:
 - Herida longitudinal en tronco con duramen visible
 - Herida en copa por rotura de rama
10. ESTADO GENERAL:

- Ejemplar con defectos en tronco y copa. Presenta herida longitudinal en tronco y herida en la copa por fallo previo de rama
11. OBSERVACIONES:
 - Interferencia ineludible de la posición arbolada con la obra de construcción de la Línea 3 de Metro de Sevilla, Subtramo I.

Heridas en tronco y copa del ejemplar con id 43586

- Las alteraciones en tronco y copa del ejemplar hacen considerar inviable su trasplante.
 - El proyecto constructivo incluye la plantación de nuevos ejemplares, como compensación del total de arbolado afectado en este tramo.
