SOLICITUD DE APEO DE ARBOLADO (AP-773-2024) PARTE 1ª
MOTIVO: INCOMPATIBILIDAD CON OBRA

Código: AP-773-2024

Ubicación: Calle Parque de los Alcornocales

SOLICITUD DE APEO DE ARBOLADO (AP-773-2024) PARTE 2ª

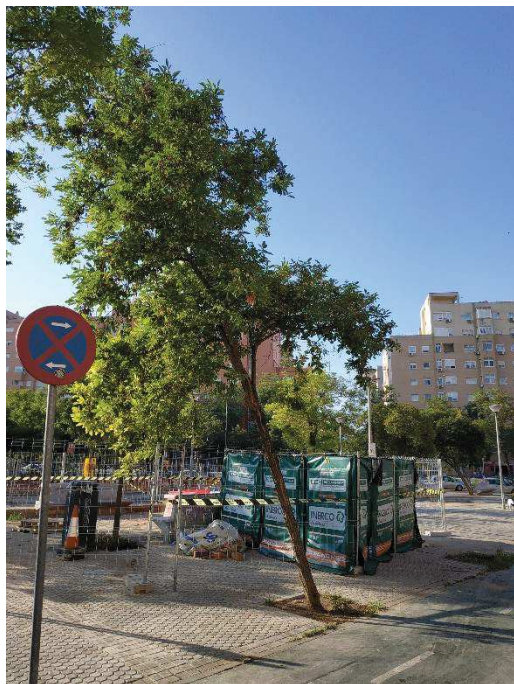
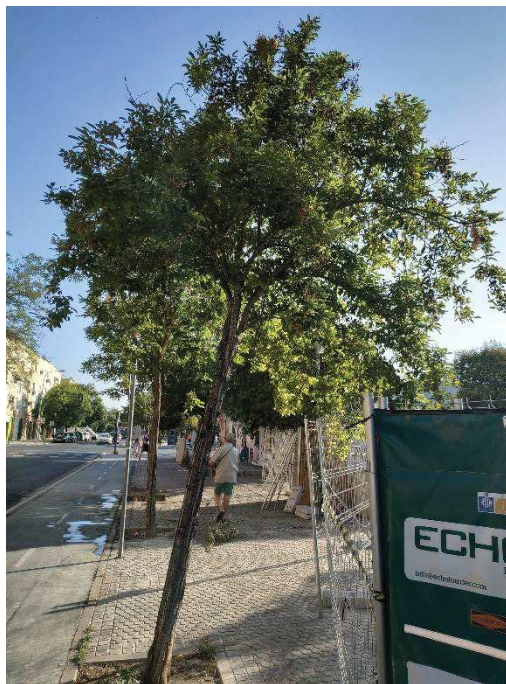
8. LATITUD DE ACERADO(m): bulevar
9. LESIONES GRAVES:
 - Herida longitudinal en tronco y descortezado en base.
 - inclinación de 13°
 - Ramas secas
10. ESTADO GENERAL:

- Ejemplar con alteraciones significativas. Inclinación de tronco importante acompañada de herida longitudinal desde la base que se extiende por todo el tronco con pudrición activa. Baja vitalidad, con ápice de las ramillas secas

Vista general del ejemplar con id 43603

- Las alteraciones en tronco y copa, baja vitalidad, tamaño y porte del ejemplar hacen considerar inviable su trasplante.
 - El proyecto constructivo incluye la plantación de nuevos ejemplares, como compensación del total de arbolado afectado en este tramo.

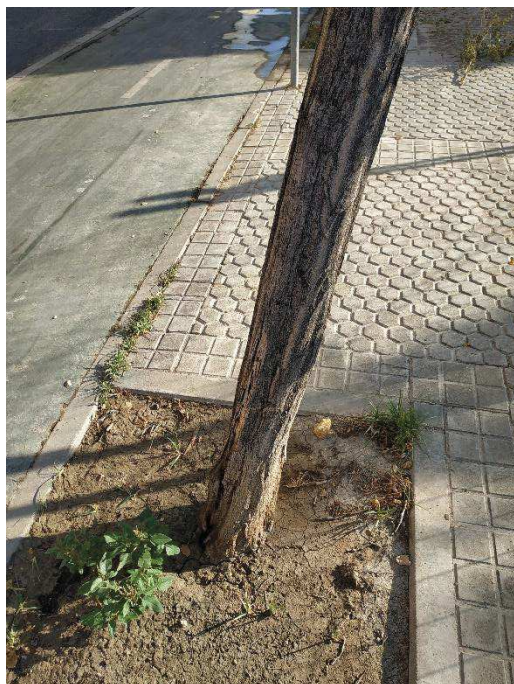
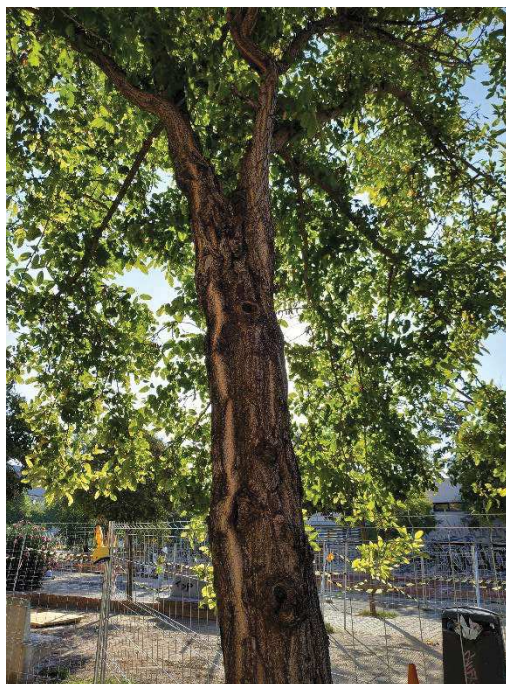
Alteraciones del ejemplar con id 43603
