**Expediente: 3/2025**

AP-320-2025  
ALDV

**FICHA COMUNICADO DE APEO DE ARBOLADO VIARIO (AP320/25) PARTE 1ª**

ID: 271  
Código Apeo: AP320/25  
UBICACIÓN: Avda. San Juan de la Cruz  
Árbol: *Ulmus sp*  
MOTIVO DEL APEO: Inviabile tras incidencia

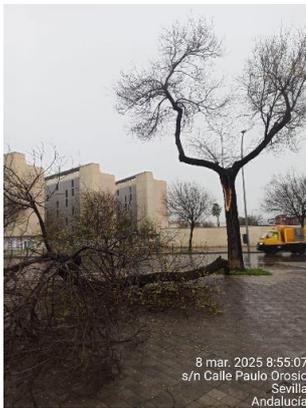
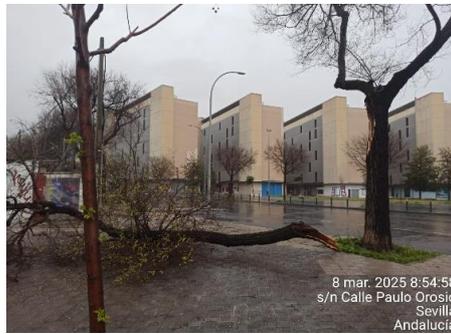
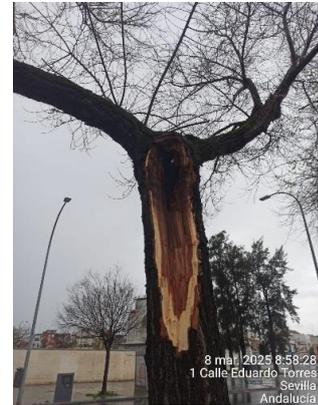
**9. FOTOGRAFÍAS:**

6. LESIONES GRAVES: Rotura de eje principal desde su inserción en la cruz primaria, con pérdida definitiva e irreversible de cobertura arbórea de aproximadamente el 60%, provocando un gran desgarro longitudinal con trayectoria descendente hacia la zona superior del fuste de 80cm, observándose una pudrición avanzada del duramen, quedando escasos centímetros de pared residual en el punto de fractura, comprometiendo la estabilidad de los ejes remanentes. La copa se encuentra desvitalizada, severamente desestructurada por el historial de roturas de ramas principales y secundarias y por las podas drásticas recibidas. Dada la especie y el defecto mecánico, se espera una rápida afección fúngica de los tejidos vasculares y una mayor pérdida definitiva de resistencia estructural de la madera. Se procede a su apeo ante la alta potencialidad de fractura y viabilidad muy comprometida en cuanto a estado estructural, proyección de desarrollo y aporte ecosistémico.

7. ESTADO GENERAL: Árbol desvitalizado, con porte severamente alterado por el viejo desmoche de copa, que ha comprometido su desarrollo (pudrición y uniones débiles de ramas en las zonas de corte de terciado de ejes). Pérdida de vigor de la brotación, progresiva mortalidad de las ramas y baja eficiencia en la generación de madera de reacción o refuerzo estructural. Afección foliar periódica por la plaga denominada '*Galeruca del Olmo*', realizándose tratamientos fitosanitarios anuales mediante endoterapia.

**8. OBSERVACIONES:** La incidencia tiene lugar tras varias jornadas con alerta amarilla por lluvias intensas, registrándose el día de la misma 28'1mm/h y vientos de 32km/h, con rachas de hasta 48km/h. La rama queda tendida sobre el acerado. Durante la inspección realizada el 22/02/2019, se detectaron diversos chancros, uno de ellos en la cruz, con madera vista, conformando cavidad, y raíces espiralizantes gruesas y visibles.

Por la presente se informa que se ha procedido, sin autorización previa, al apeo de un ejemplar maduro de *Ulmus sp.*, situado en la Avenida de San Juan de la Cruz, Unidad de Gestión perteneciente al distrito Cerro – Amate, a la rotura de un eje principal desde su inserción en la cruz primaria, con pérdida definitiva e irreversible de cobertura arbórea de aproximadamente el 60%, provocando un gran desgarró longitudinal con trayectoria descendente hacia la zona superior del fuste de 80cm, observándose una pudrición avanzada del duramen, quedando escasos centímetros de pared residual en el punto de fractura, comprometiendo la estabilidad de los ejes remanentes. La copa se encuentra desvitalizada, severamente desestructurada por el historial de roturas de ramas principales y secundarias y por las podas drásticas recibidas. Dada la especie y el defecto mecánico, se espera una rápida afección fúngica de los tejidos vasculares y una mayor pérdida definitiva de resistencia estructural de la madera. Se procede a su apeo ante la alta potencialidad de fractura y viabilidad muy comprometida en cuanto a estado estructural, proyección de desarrollo y aporte ecosistémico.
