SOLICITUD DE APEO DE ARBOLADO (AP-1244-2024) PARTE 1ª
MOTIVO: INCOMPATIBILIDAD CON OBRA

Código: AP-1244-2024

Ubicación: Avda. Alcalde Manuel del Valle

SOLICITUD DE APEO DE ARBOLADO (AP-1244-2024) PARTE 2ª

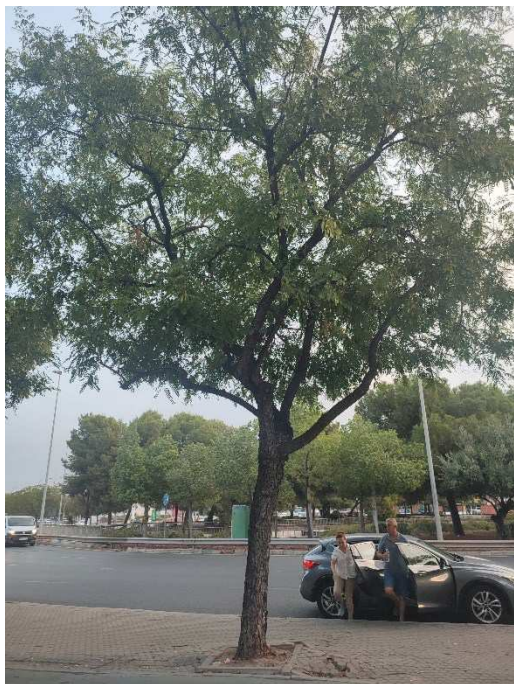
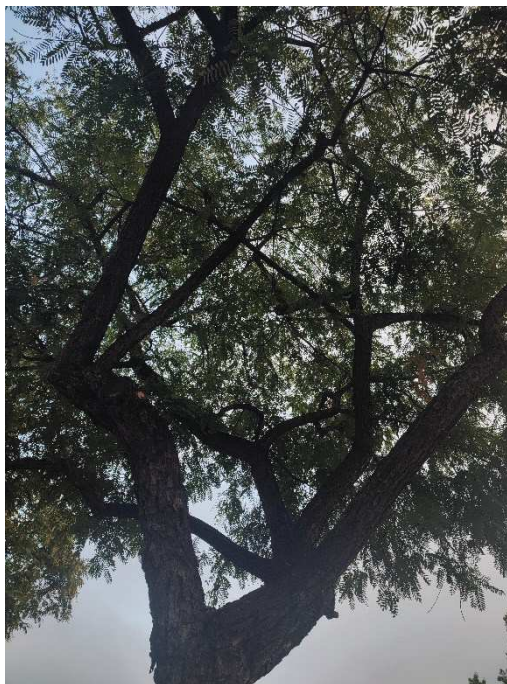
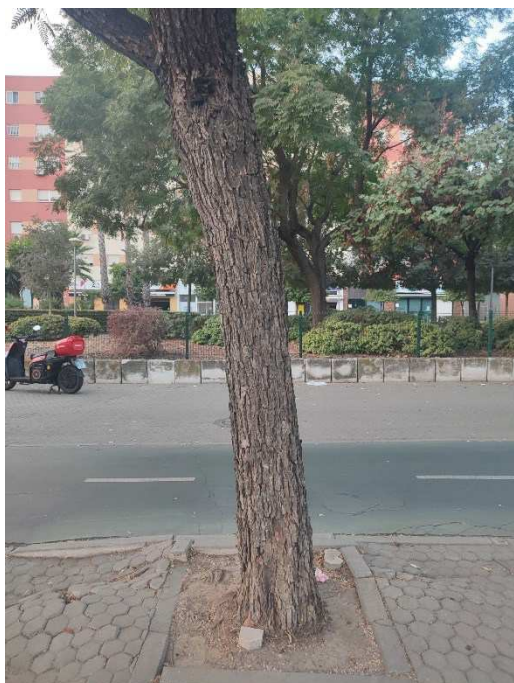
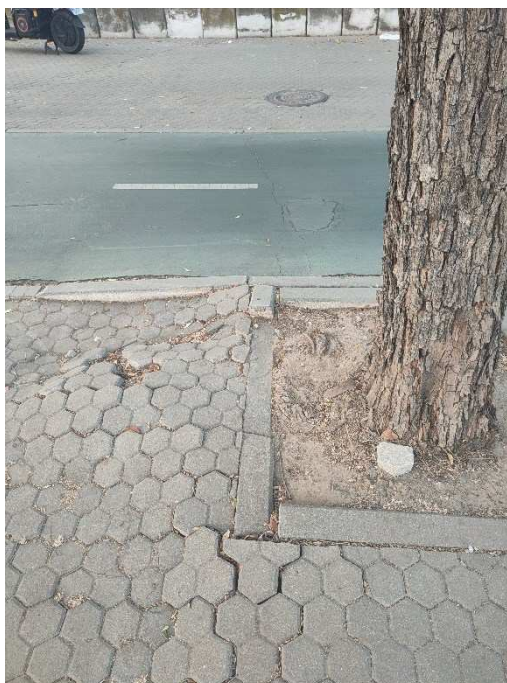
Imágenes del ejemplar con id 176

1. FECHA: 25/11/2024
2. SITUACIÓN: Avda. Alcalde Manuel del Valle
3. DISTRITO: Macarena
4. ESPECIE: *Tipuana tipu*, ID: 176
5. P.C. (c.m): 97
6. ALTURA (m): 9

7. POSICIÓN: alcorque ALCORQUE: 1
8. LATITUD DE ACERADO(m): Más de 6 m
9. LESIONES GRAVES:
10. ESTADO GENERAL:
 - Ejemplar adulto sin lesiones significativas, más allá de pequeñas ramillas secas. Estado normal.

11. OBSERVACIONES:
 - Interferencia ineludible de la posición arbolada con la obra de construcción de la Línea 3 de Metro de Sevilla, Subtramo II.
 - Los daños que pueden generarse a nivel radicular dada la interferencia de la posición con las obras previstas, tienen capacidad de mermar de forma inmediata la estabilidad del ejemplar, incluso su permanencia.

- La edad relativa, estado, tamaño y porte del ejemplar hacen considerar inviable su trasplante.
 - El proyecto constructivo incluye la plantación de nuevos ejemplares, como compensación del total de arbolado afectado en este tramo.
