**Expediente: 15/2025**

SOLICITUD DE APEO DE ARBOLADO (AP-1296-2024) PARTE 1ª  
MOTIVO: INCOMPATIBILIDAD CON OBRA

Código: AP-1296-2024

Ubicación: Jardines Poeta Fdez de los Ríos y Victoria Kent

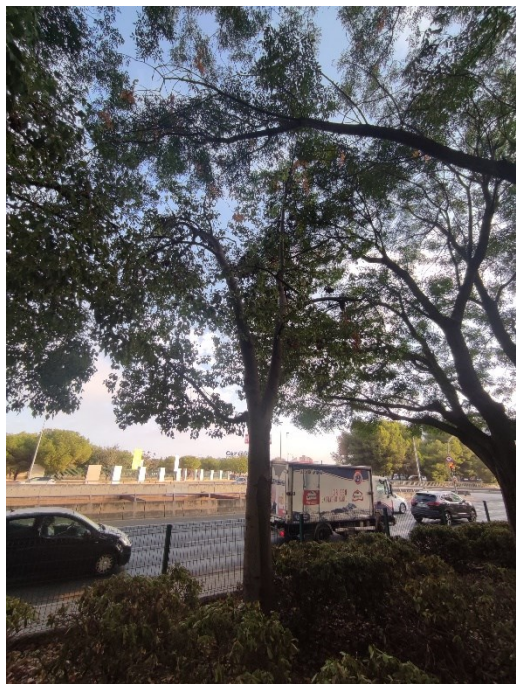
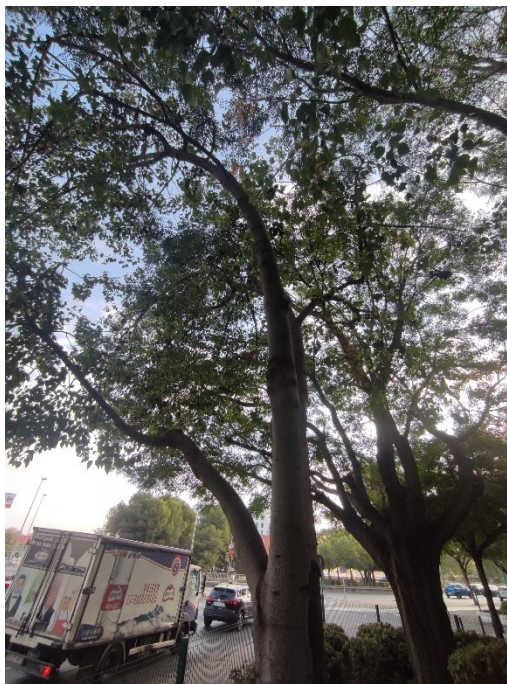
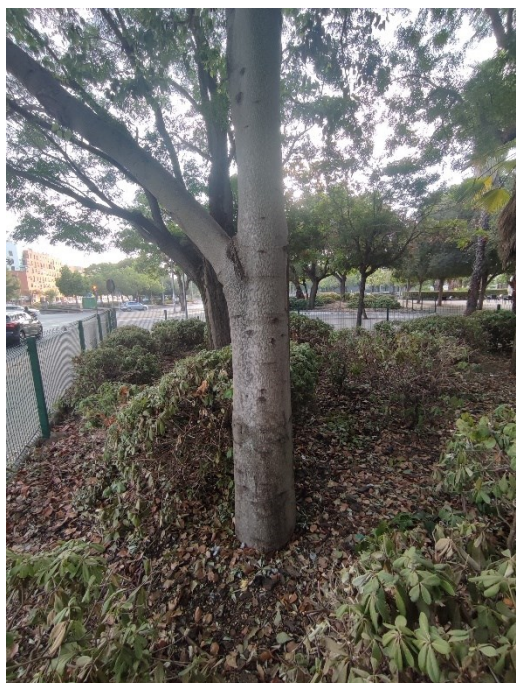
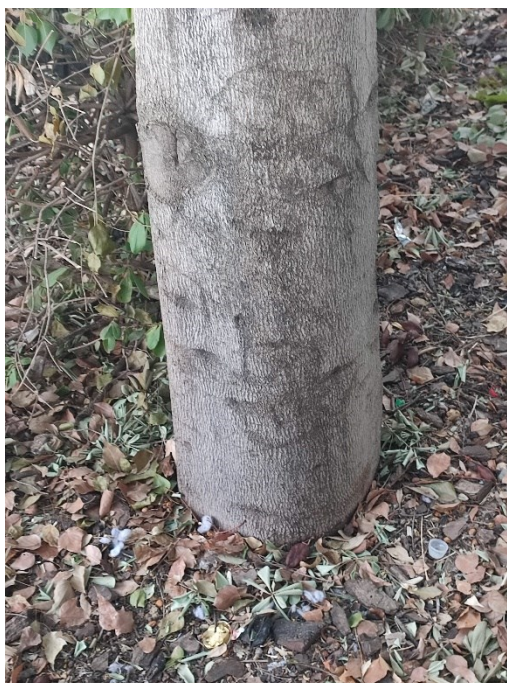
**12. FOTOGRAFÍAS DEL EJEMPLAR:**

6. ALTURA (m): 8
7. POSICIÓN: terrizo
8. LATITUD DE ACERADO(m): Más de 6 m
9. LESIONES GRAVES:
  - Ejemplar con cuello enterrado
  - Codominancia en cruz con corteza incluida

- Madera vista en copa por cortes de poda
  - No se observan otras alteraciones significativas
10. ESTADO GENERAL:
  - Ejemplar adulto normal, sin lesiones reseñables y estructura y vitalidad propia de la especie

11. OBSERVACIONES:
  - Interferencia ineludible de la posición arbolada con la obra de construcción de la Línea 3 de Metro de Sevilla, Subtramo II.
  - Los daños que pueden generarse a nivel radicular dada la interferencia de la posición con las obras previstas, tienen capacidad de mermar de forma inmediata la estabilidad del ejemplar, incluso su permanencia.

- La edad relativa, tamaño y porte del ejemplar hacen considerar inviable su trasplante.
  - El proyecto constructivo incluye la plantación de nuevos ejemplares, como compensación del total de arbolado afectado en este tramo.

*Imágenes del ejemplar con id 127372*

Puesto que la ejecución del proyecto no es compatible con la posición del ejemplar, que no existen alternativas posibles para preservar el árbol afectado y siendo inviable el trasplante del ejemplar, a causa de su tamaño y porte, se justifica la solicitud de apeo por criterios INCOMPATIBILIDAD CON LA OBRA. Atendiendo a los criterios de renovación/gestión del arbolado del Ayuntamiento de Sevilla, se establecen las medidas compensatorias de restitución de los servicios ecosistémicos que aporta el árbol afectado con nuevas plantaciones.
