AP-1240-2024 a AP-1373-2024 y AP-1375-2024
AP-1327-2024
ALDV

SOLICITUD DE APEO DE ARBOLADO (AP-1327-2024) PARTE 1ª
MOTIVO: INCOMPATIBILIDAD CON OBRA

Código: AP-1327-2024

Ubicación: Jardines Poeta Fdez de los Ríos y Victoria Kent

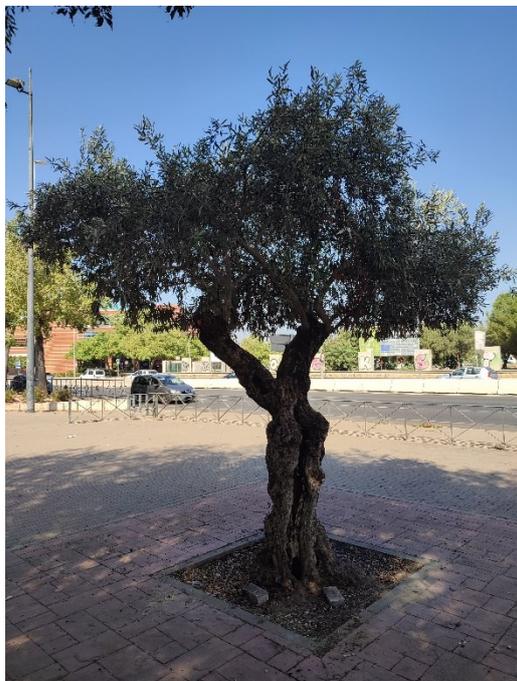
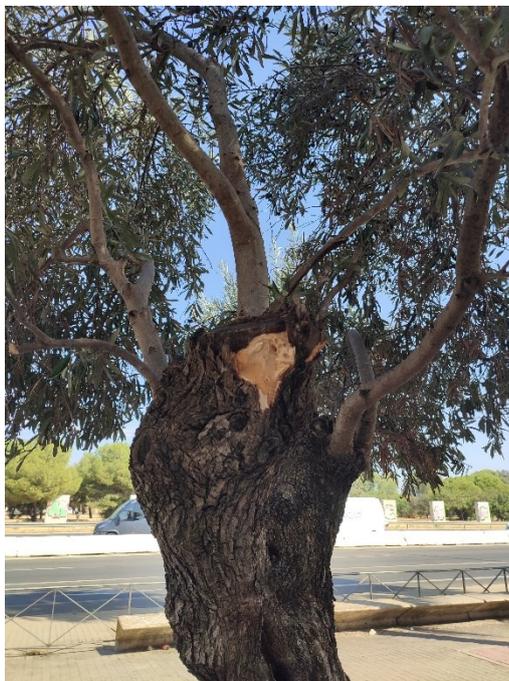
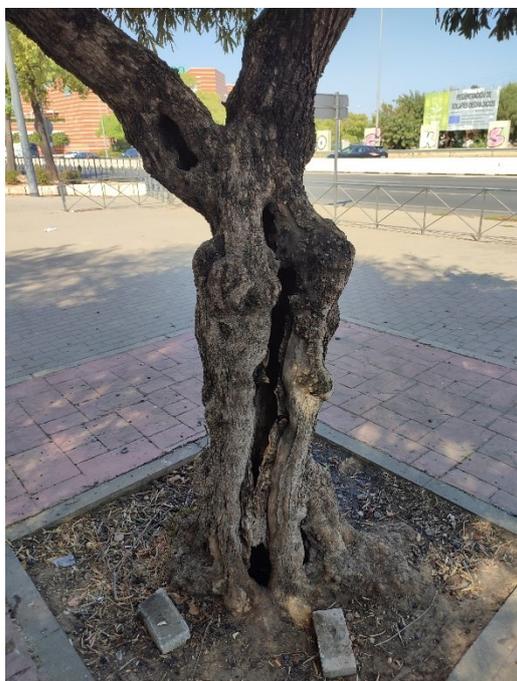
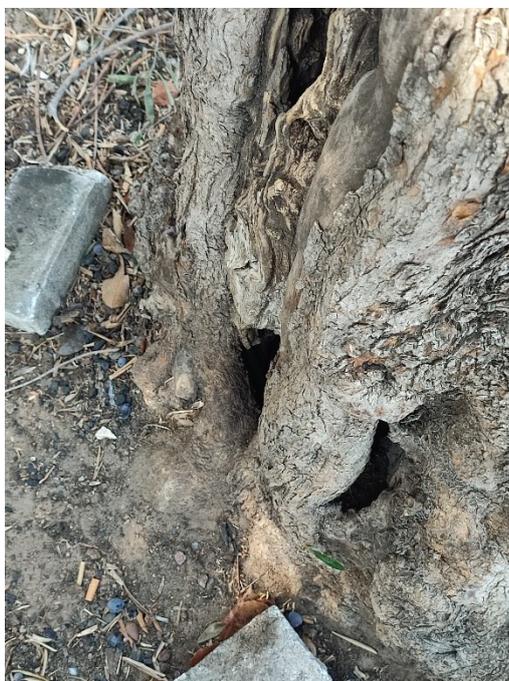
12. FOTOGRAFÍAS DEL EJEMPLAR:

6. ALTURA (m): 3
7. POSICIÓN: alcorque
8. LATITUD DE ACERADO(m): Más de 6 m
9. LESIONES GRAVES:
 - Numerosas cavidades en tronco y copa con pudrición activa

- Herida en copa por rotura de rama
10. ESTADO GENERAL:
 - Ejemplar maduro alterado envejecido con varias cavidades en tronco y copa y vitalidad media
11. OBSERVACIONES:

Imágenes del ejemplar con id 1

- Interferencia ineludible de la posición arbolada con la obra de construcción de la Línea 3 de Metro de Sevilla, Subtramo II.
 - Los daños que pueden generarse a nivel radicular dada la interferencia de la posición con las obras previstas, tienen capacidad de mermar de forma inmediata la estabilidad del ejemplar, incluso su permanencia.

- Las alteraciones en tronco y copa, baja vitalidad, tamaño y porte del ejemplar hacen considerar inviable su trasplante.
 - El proyecto constructivo incluye la plantación de nuevos ejemplares, como compensación del total de arbolado afectado en este tramo.
