SOLICITUD DE APEO DE ARBOLADO (AP-1339-2024) PARTE 1ª
MOTIVO: INCOMPATIBILIDAD CON OBRA

Código: AP-1339-2024

Ubicación: Jardines Poeta Fdez de los Ríos y Victoria Kent

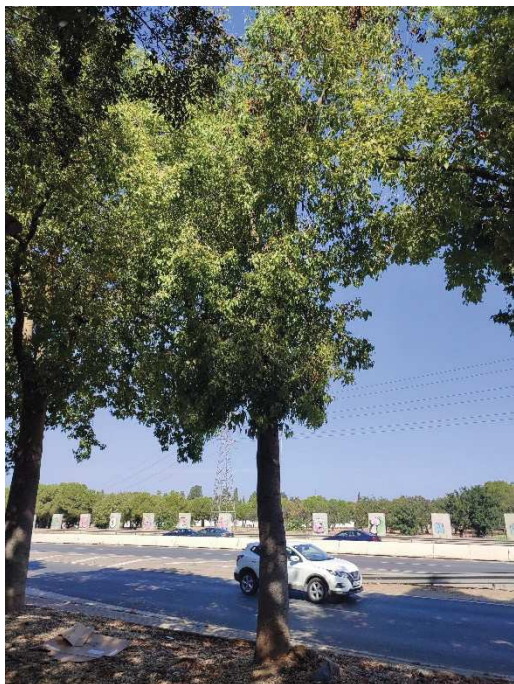
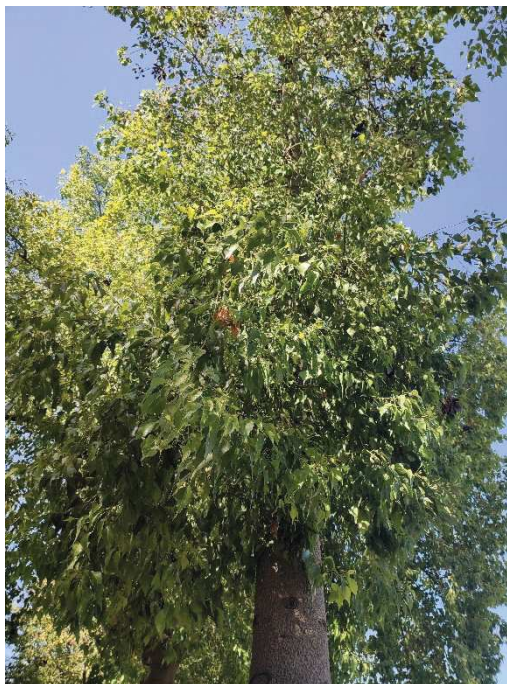
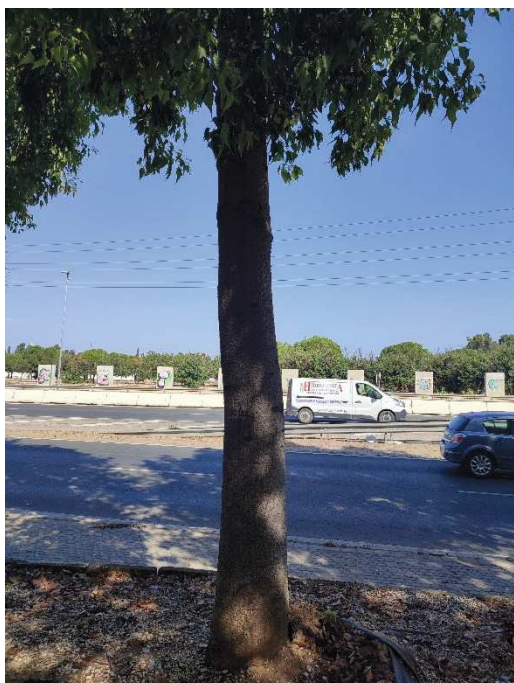
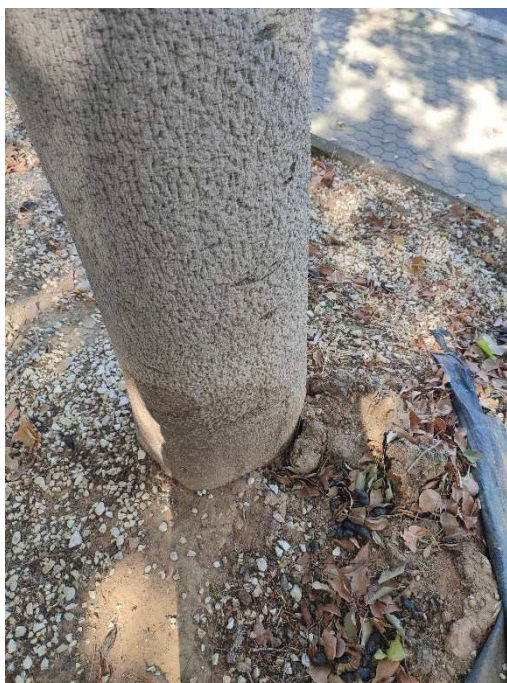
Imágenes del ejemplar con id 256

6. ALTURA (m): 7
7. POSICIÓN: terrizo
8. LATITUD DE ACERADO(m): Más de 6 m
9. LESIONES GRAVES:
 - Ejemplar con cuello enterrado
 - Madera vista en copa por cortes de poda

10. ESTADO GENERAL:
 - Ejemplar adulto normal, sin lesiones reseñables y estructura y vitalidad propia de la especie
11. OBSERVACIONES:
 - Interferencia ineludible de la posición arbolada con la obra de construcción de la Línea 3 de Metro de Sevilla, Subtramo II.

- Los daños que pueden generarse a nivel radicular dada la interferencia de la posición con las obras previstas, tienen capacidad de mermar de forma inmediata la estabilidad del ejemplar, incluso su permanencia.

- La edad relativa, tamaño y porte del ejemplar hacen considerar inviable su trasplante.
 - El proyecto constructivo incluye la plantación de nuevos ejemplares, como compensación del total de arbolado afectado en este tramo.
