**Expediente: 19/2024**  
AP-1563-2024  
PMR

FICHA DE COMUNICADO DE APEO DE ARBOLADO VIARIO (AP1563/24) PARTE 1ª

ID: 28398  
Código Apeo: AP1563/24  
UBICACIÓN: Belmonte  
Árbol: *Styphnolobium japonicum*  
MOTIVO DEL APEO: Árbol seco

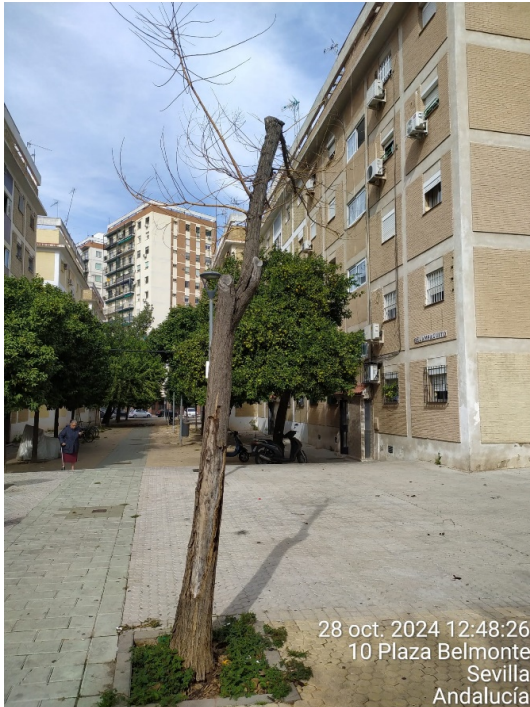
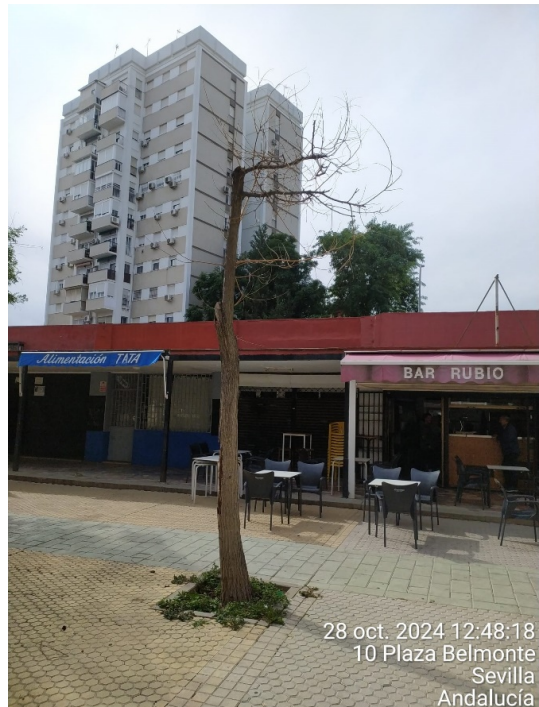
9. FOTOGRAFÍAS:

Por la presente se informa que se ha procedido, sin autorización previa, al apeo de un ejemplar joven de *Styphnolobium japonicum*, situado en la C/ Belmonte, Unidad de Gestión perteneciente al distrito San Pablo-Santa Justa, debido a la necrosis de la totalidad de los tejidos funcionales, causando el decaimiento irreversible del ejemplar que actualmente se encuentra muerto, con alto riesgo potencial de fallo de partes y/o del árbol completo por degradación del anclaje radicular desde la perspectiva mecánica, y pérdida de resistencia estructural de la madera disfuncional.
