AP-1240-2024 a AP-1373-2024 y AP-1375-2024
AP-1254-2024
CAF

SOLICITUD DE APEO DE ARBOLADO (AP-1254-2024) PARTE 1ª
MOTIVO: INCOMPATIBILIDAD CON OBRA

Código: AP-1254-2024
Ubicación: Calle Filatelia

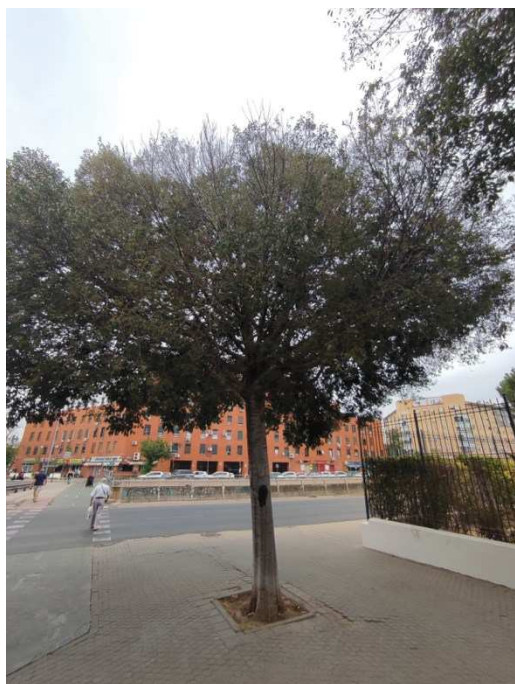
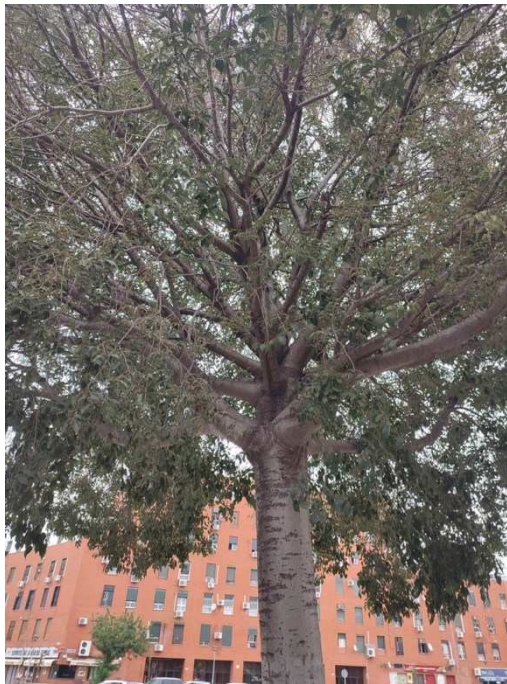
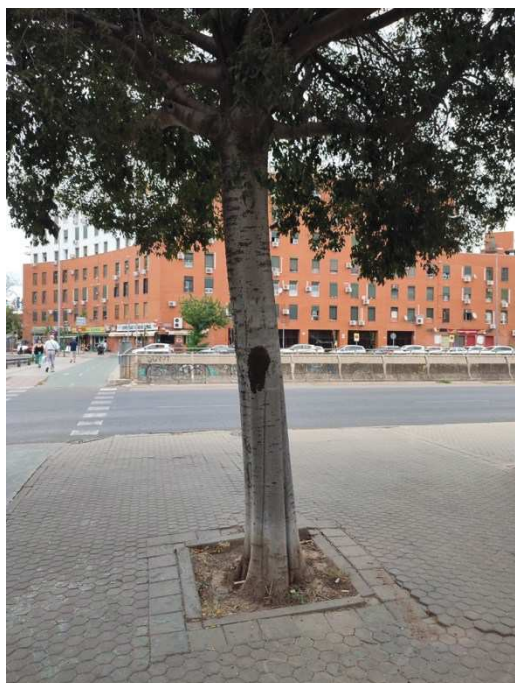
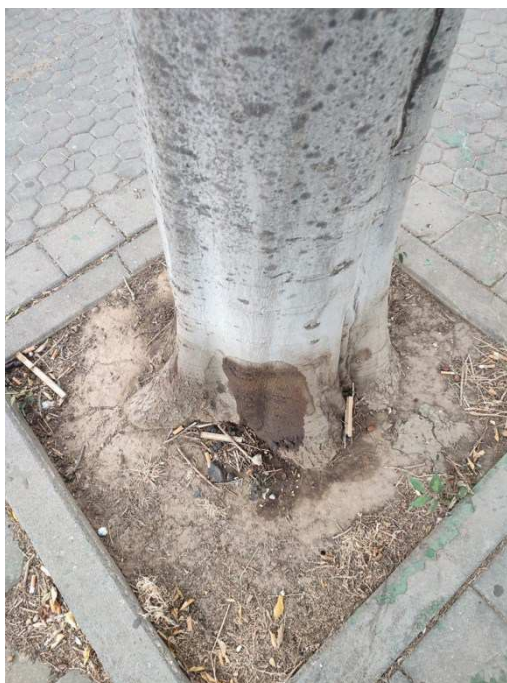
Imágenes del ejemplar con id 27673

8. LATITUD DE ACERADO(m): Más de 6 m
9. LESIONES GRAVES:
 - Exudación en tronco.
 - Ramillas apicales secas.
 - Maderas vistas por cortes de poda
10. ESTADO GENERAL:

- Ejemplar con alteraciones en copa y vitalidad media. Presenta exudaciones en tronco.
11. OBSERVACIONES:
 - Interferencia ineludible de la posición arbolada con la obra de construcción de la Línea 3 de Metro de Sevilla, Subtramo II.

- Los daños que pueden generarse a nivel radicular dada la interferencia de la posición con las obras previstas, tienen capacidad de mermar de forma inmediata la estabilidad del ejemplar, incluso su permanencia.

- La edad relativa, estado, tamaño y porte del ejemplar hacen considerar inviable su trasplante.
 - El proyecto constructivo incluye la plantación de nuevos ejemplares, como compensación del total de arbolado afectado en este tramo.

Puesto que la ejecución del proyecto no es compatible con la posición del ejemplar, que no existen alternativas posibles para preservar el árbol afectado y siendo inviable el trasplante del ejemplar, a causa de sus alteraciones en copa, vitalidad media, tamaño y porte, se justifica la solicitud de apeo por criterios INCOMPATIBILIDAD CON LA OBRA. Atendiendo a los criterios de renovación/gestión del arbolado del Ayuntamiento de Sevilla, se establecen las medidas compensatorias de restitución de los servicios ecosistémicos que aporta el árbol afectado con nuevas plantaciones.
